ИССЛЕДОВАНИЕ КОЛЕНЧАТОГО ВАЛА ДИЗЕЛЬНОГО ДВИГАТЕЛЯ ЯМЗ-238Д1, ОТКАЗАВШЕГО В ПРОЦЕССЕ ЭКСПЛУАТАЦИИ

STUDY OF THE CRANKSHAFT OF YAMZ-238D1 DIESEL ENGINE THAT FAILED DURING OPERATION

В качестве объекта исследования выбран коленчатый вал дизельного двигателя ЯМЗ-238Д1 №G0600874.

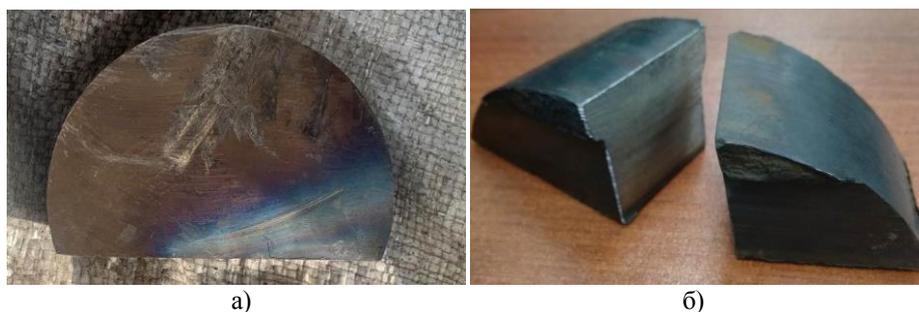
Для проведения металлографического исследования были проведены необходимые мероприятия по подготовке дополнительного образца для исследования: из фрагмента коленчатого вала, переданного для исследования, была вырезана третья коренная шейка, после чего из нее был вырезан еще один фрагмент (рис. 1).

Далее при подготовке образца для металловедческого исследования фрагмент, вырезанный из третьей коренной шейки, был дополнительно разрезан на две части (рис. 1б).

Рис. 1. Вырезанные фрагменты коленчатого вала:

а – третья коренная шейка; б – фрагмент, вырезанный из третьей коренной шейки

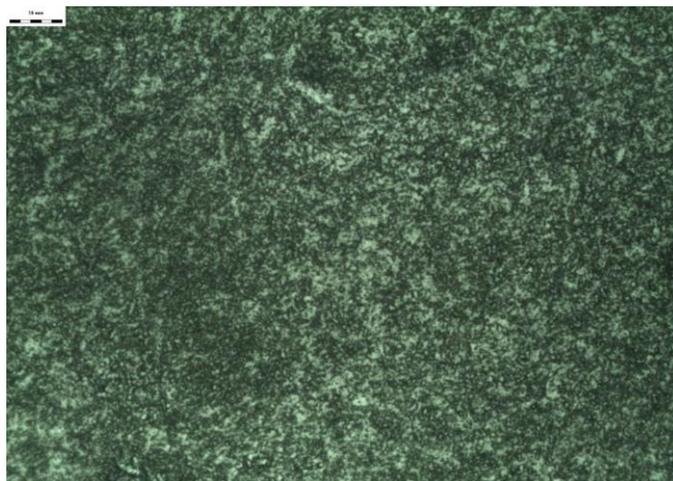
Для подтверждения закалки поверхностного слоя третьей коренной шейки ТВЧ исследовалась микроструктура упрочненного слоя при увеличении $\times 1000$ (рис. 2).

Рис. 2. Микроструктура упрочненного слоя при увеличении $\times 1000$
Fig. 2. Microstructure of the hardened layer magnified $\times 1000$

Микроструктура упрочненного слоя равномерная, однородная – мелкоигльчатый мартенсит, что видно из рис. 2. Толщина слоя составляет около 4,5...4,7 мм.

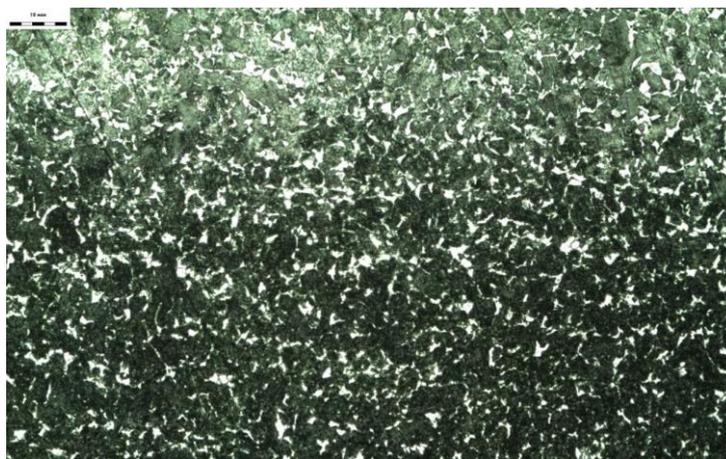
Плавный переход от мелкоигльчатого мартенсита к феррито-перлитной структуре сердцевины коренной шейки, представлен на рис. 3.

Рис. 3. Микроструктура переходного слоя при увеличении $\times 100$
 Fig. 3. Microstructure of the transition layer magnified $\times 100$

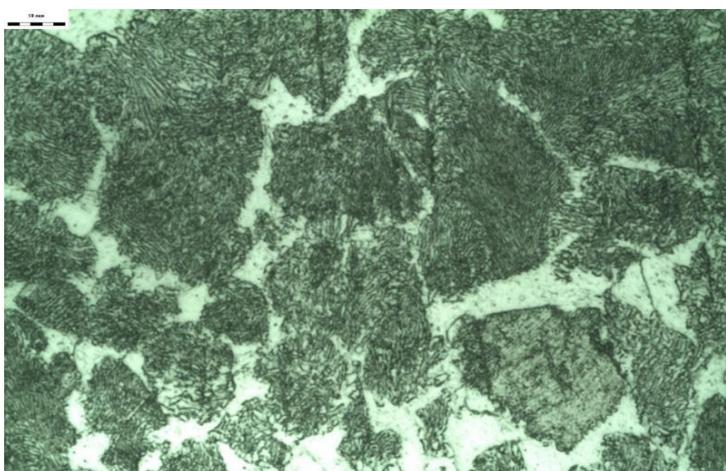
на рис. 4. Микроструктура сердцевины феррито-перлитная соответствует микроструктуре доэвтектоидной стали в нормализованном состоянии, что видно из рис. 4.

Рис. 4. Микроструктура сердцевины коренной шейки при увеличении $\times 1000$
 Fig. 4. Microstructure of the core of the root neck magnified $\times 1000$
