## АНАЛИЗ ПРИЧИН ИЗНОСА РАБОЧИХ ПОВЕРХНОСТЕЙ ШЕЙКИ КОЛЕНЧАТОГО ВАЛА

## ANALYSIS OF THE CAUSES OF WEAR ON WORKING SURFACES OF CRANKSHAFT JOURNALS

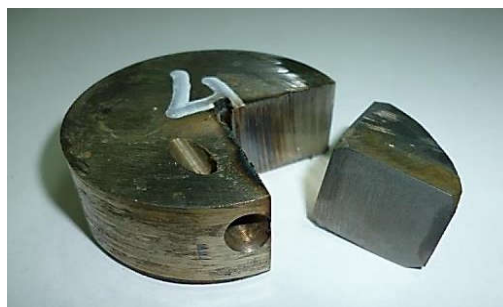
Рис. 1. Образец № 4  
Fig. 1. Sample No. 4

Для исследования микроструктуры и изготовления микрошлифов из представленных образцов были вырезаны фрагменты. Схема вырезки микрошлифов приведена на примере образца № 4 (рис. 1).

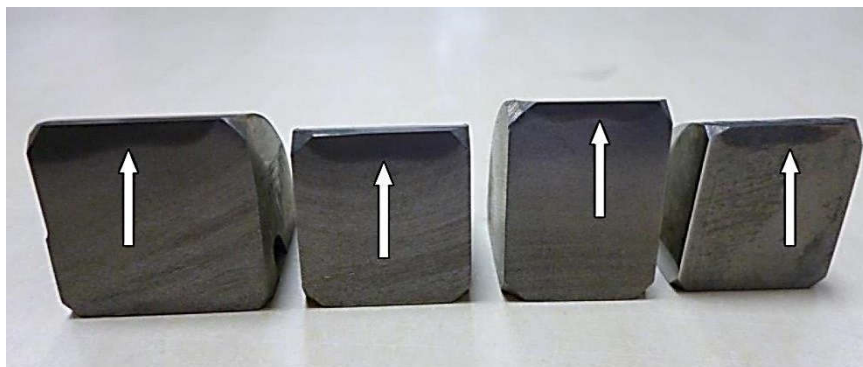
Рис. 2. Микроструктура образцов исследовалась на поперечных микрошлифах  
Fig. 2. Microstructure of samples studied on transverse microsections

На микрошлифах образцов №1, № 2, № 3, № 4 (слева направо) наблюдаются слои закалки ТВЧ (сравнительно более темные участки в виде полосы у рабочей поверхности – на фото 108 показаны белыми стрелками).

Глубина слоя закалки ТВЧ замерялась на поперечных микрошлифах, вырезанных из образцов № 1, № 2, № 3, № 4 и составляет  $\approx 2,80$  мм для коренных шеек (в исследуемом сечении)  $\approx 1,95$  мм (в исследуемом сечении) – для шатунных шеек. Конфигурация слоев приведена на рис. 2.

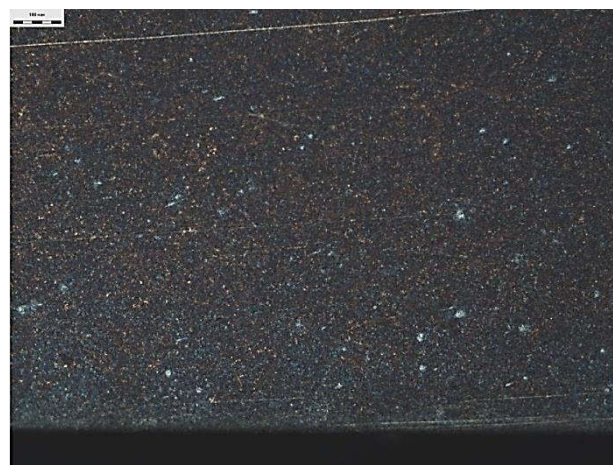
Микроструктура слоя закалки ТВЧ первой коренной шейки – троостомартенсит (рис. 3), качество закалки – удовлетворительное. Микроструктура слоя закалки ТВЧ третьей коренной шейки – троостомартенсит (рис. 4). Белая стрелка на фото 110 указывает на место расположения кольцевой риски на поверхности коренной шейки 2. Дефект в сечении не идентифицируется, каких-либо изменений в микроструктуре также не наблюдается, что свидетельствует о незначительной глубине

Рис. 3. Микроструктура слоя закалки ТВЧ первой коренной шейки  
Fig. 3. Layer microstructure of induction hardening of the first main journal

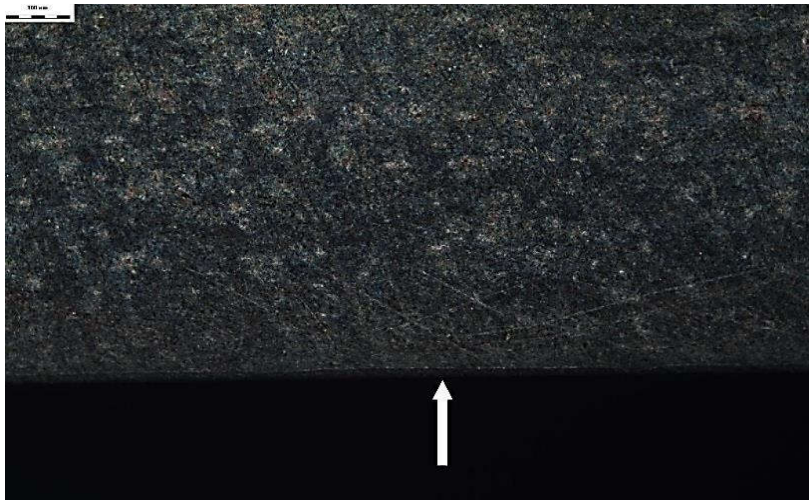
риски. Микроструктура равномерная. Качество закалки ТВЧ удовлетворительное.

Рис. 4. Микроструктура слоя закалки ТВЧ третьей коренной шейки  
*Fig. 4. Layer microstructure of induction hardening of the third main journal*

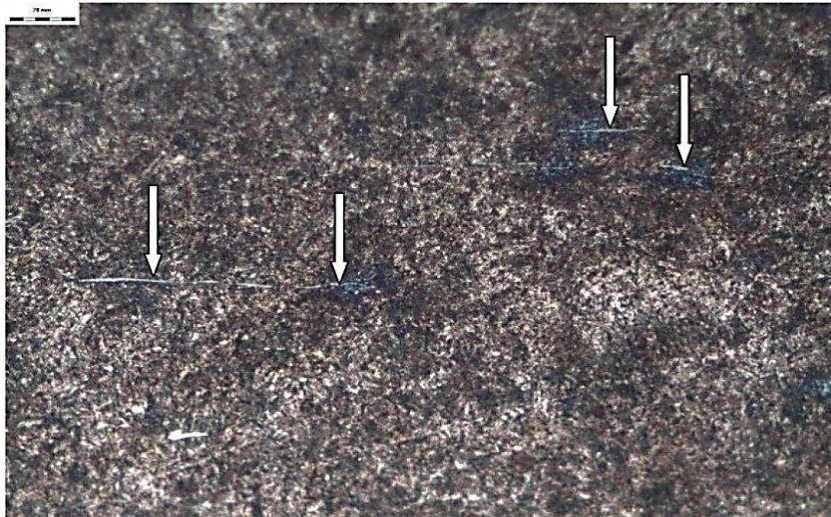
Микроструктура слоя закалки ТВЧ второй шатунной шейки – троостит (рис. 5). Микроструктура равномерная.

Рис. 5. Микроструктура слоя закалки ТВЧ второй шатунной шейки  
*Fig. 5. Layer microstructure of induction hardening of the second rod journal*

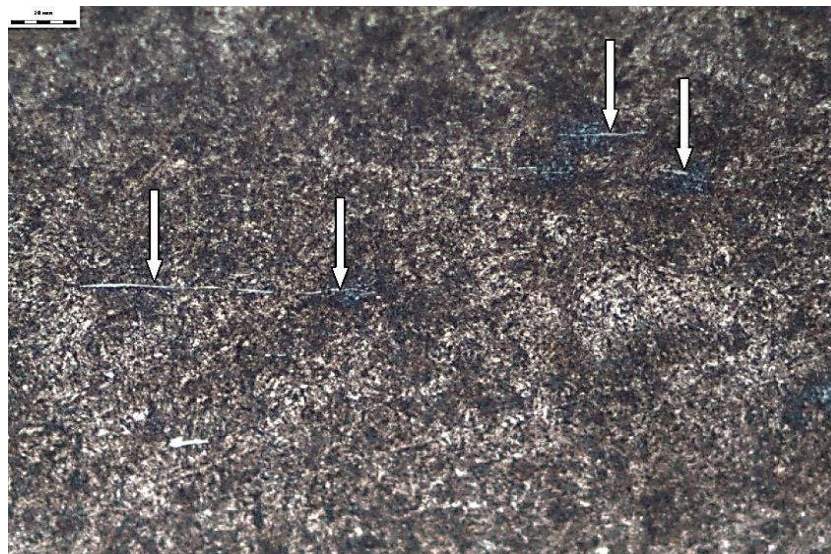
Микроструктура слоя закалки ТВЧ третьей шатунной шейки – троостит сорбитообразный с участками выделений феррита (рис. 6).

Рис. 6. Микроструктура слоя закалки ТВЧ третьей шатунной шейки  
*Fig. 6. Layer microstructure of induction hardening of the third rod journal*

Микроструктура неравномерная. Качество закалки ТВЧ не удовлетворительное и подтверждается замерами твердости по поверхности данного образца (табл. 1).

Качество поверхностного упрочнения удовлетворительное, за исключением третьей шатунной шейки (образец № 4), где твердость на рабочей поверхности сильно занижена. Сравнительный анализ поверхностной твердости, микроструктуры, конфигурации и толщины слоев закалки ТВЧ свидетельствует о том, что на

третьей шатунной шейке (образец № 4) закалка ТВЧ была произведена некачественно.

Некачественная термообработка и структурная неоднородность материала третьей шатунной шейки, способствовали поверхностному разрушению и аварийному износу данной шатунной шейки. Указанные недостатки приводят к выходу из строя шейки коленвала и необходимости ее ремонта [8].

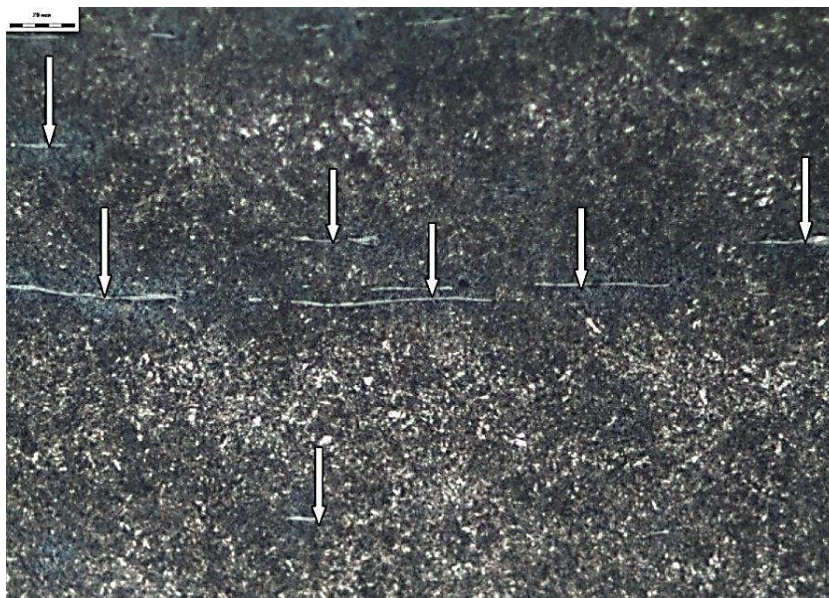
В микроструктурах закаленного ТВЧ слоя второй и третьей шатунных шеек наблюдаются неметаллических

включений (в виде вытянутых в направленииковки «прожилок» серого цвета – наиболее крупные из них показаны на рис. 7 белыми стрелками). Неметаллические включения расположены скоплениями и одиночно, размер включений  $\approx$  до 0,07 мм.

Рис. 7. Неметаллические включения закаленного ТВЧ  
*Fig. 7. Non-metallic inclusions of induction hardened layer*

Неметаллические включения в материале коленчатого вала, обнаруженные при исследовании микроструктуры поперечных шлифов, вырезанных из второй и третьей шатунных шеек, свидетельствуют о структурной неоднородности материала и могли интенсифицировать процесс изнашивания пары трения «шатунная шейка-шатунные вкладыши».
