РАЗРУШЕНИЕ КОРПУСА ТОПЛИВНОГО НАСОСА ВЫСОКОГО ДАВЛЕНИЯ ЛЕГКОВОГО АВТОМОБИЛЯ ВСЛЕДСТВИЕ КОРРОЗИОННОГО РАСТРЕСКИВАНИЯ

Изучено состояние материала корпуса топливного насоса высокого давления (ТНВД) легкового автомобиля, разрушенного в процессе эксплуатации. Установлено, что разрушение произошло в результате образования и развития трещины,

DESTRUCTION OF MOTOR CAR HIGH-LIFT FUEL PUMP CASING CAUSED BY CORROSION CRACKING

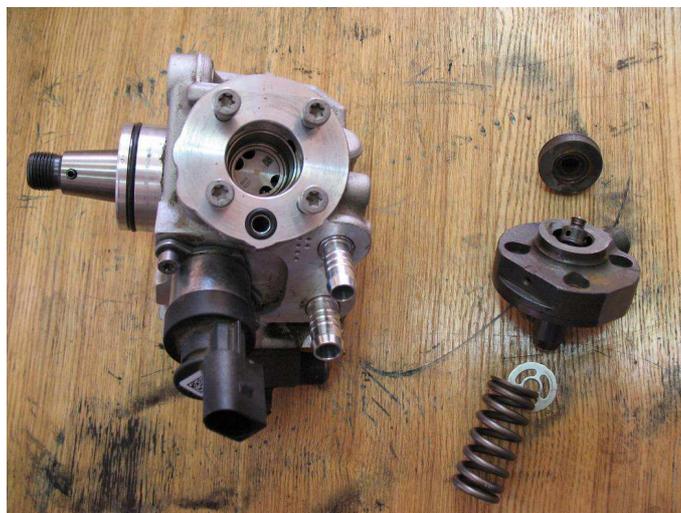
В процессе эксплуатации произошло разрушение камеры сжатия в области нижнего витка резьбы крышки впускного клапана ТНВД (рис. 2).

Рис. 1. Разрушенный ТНВД автомобиля Volkswagen Touareg

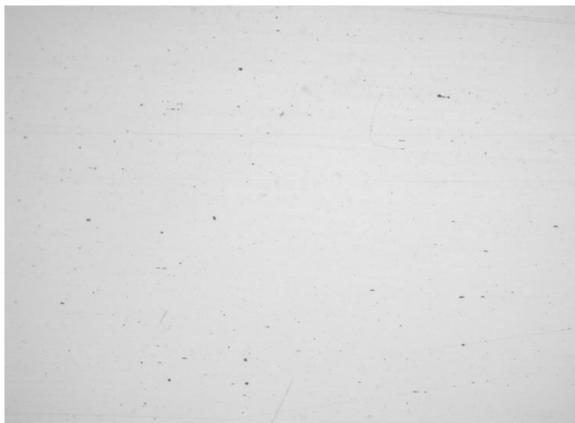
При исследовании поверхности шлифа при увеличении $\times 100$ были обнаружены мелкие включения темного цвета, имеющие округлую форму и расположенные хаотическим образом (рис. 3). По этим

признакам можно сделать вывод, что включениями являются оксиды.

Балльная оценка по неметаллическим включениям позволяет сделать вывод, что суммарная поверхность, занимаемая оксидами, соответствует 1-му баллу, и может свидетельствовать о том, что исследуемая сталь относится к группе качественных или высококачественных [3].

Рис. 3. Неметаллические включения на поверхности полированного шлифа крышки впускного клапана, $\times 100$

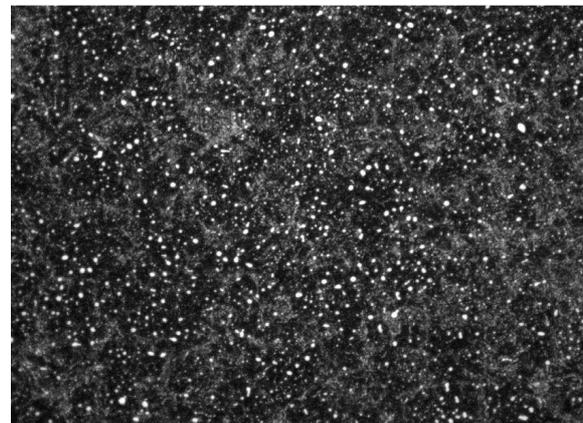
Микроструктура исследуемого образца ТНВД представляет собой сорбит отпуска с мелкопластинчатым строением и равномерно распределенными мелкими карбидами примерно одного размера (рис. 4).

Структура исследуемого образца стали не является дефектной и причиной разрушения крышки впускного клапана стать не могла.

Рис. 4. Микроструктура исследуемого образца стали, $\times 1000$

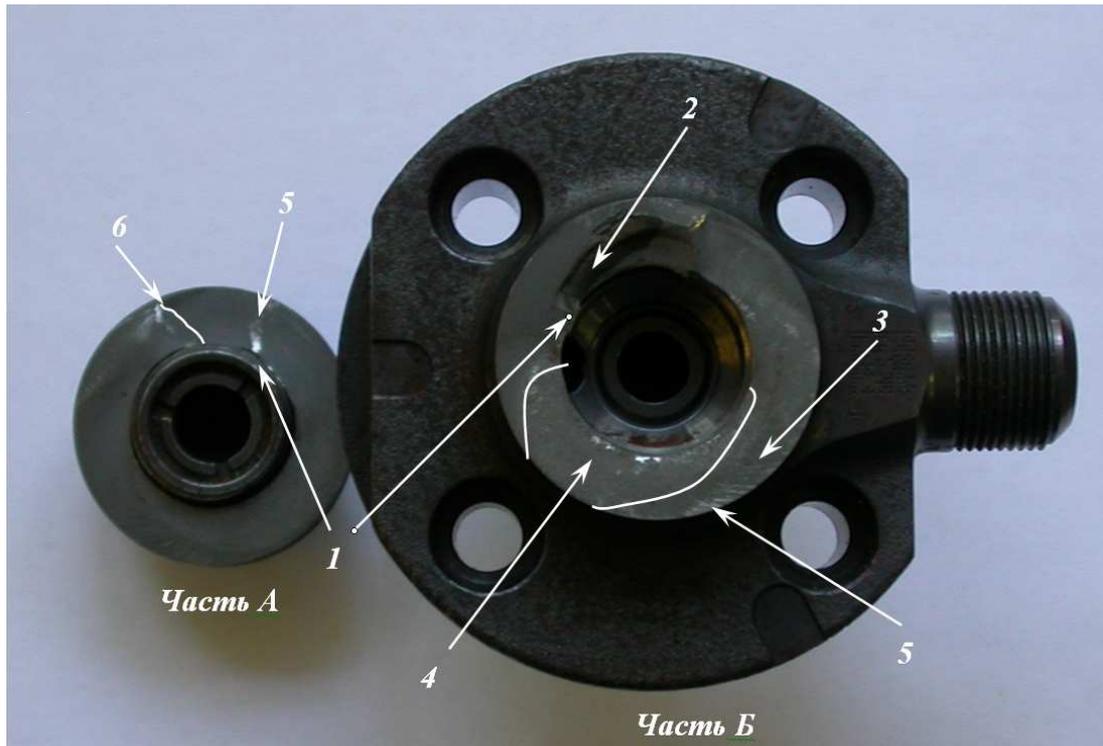
При визуальном осмотре излома видна неоднородная, с мелкокристаллическим строением поверхность разрушения темно-серого цвета (рис. 5). Гладкая, с мелкокристаллическим строением поверхность излома серого цвета с тусклым металлическим оттенком, различимая только в бинокулярном микроскопе, характерна для бархатистого излома. Бархатистый из-

- зону долома (зона 4 на рис. 5), которая характеризуется значительной шероховатостью;

- переходную зону (зону ускоренного развития трещины) в изломе четко выделить не удалось, однако о наличии переходной зоны свидетельствует присутствие линий усталости (показаны на рис. 5 и 7) на поверхности разрушения.

Рис. 5. Поверхность разрушения камеры сжатия ТНВД:
1 - очаг разрушения; 2 - рубцы; 3 - линии усталости; 4 - зона долома;
5 - следы затертости (пластической деформации); 6 - немагистральная трещина

В месте зарождения трещины (рис. 6, 8) и в зоне ее первоначального распространения на поверхности излома обнаружено темное пятно. Вблизи места зарождения трещины видны следы затертости поверхности излома (рис. 5), свидетельст-

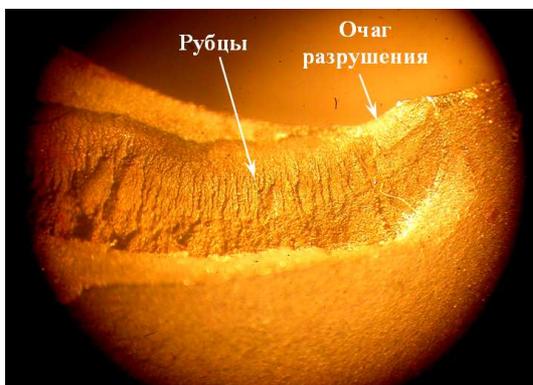
- очаг разрушения (показан на рис. 5 и б) и рубцы, представляющие собой следы слияния отдельных, близко расположенных соседних трещин, распростра-

Рис. 6. Очаг разрушения и рубцы на поверхности излома камеры сжатия

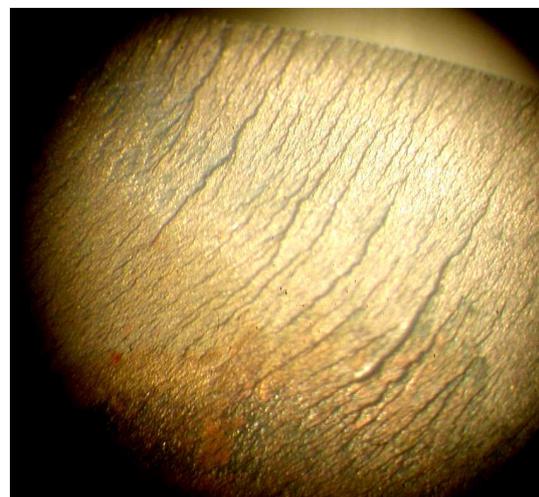
Рис. 7. Линии усталости на поверхности излома

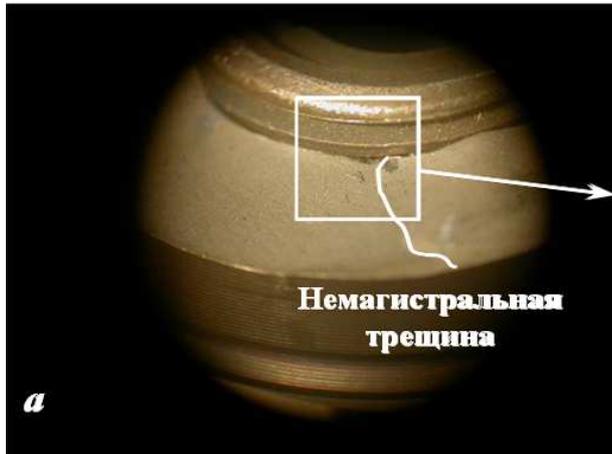
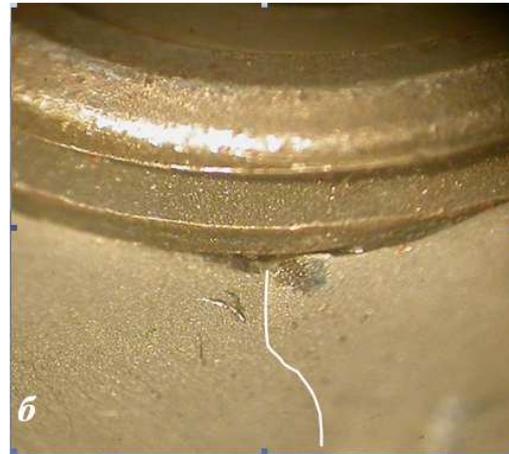
вующие о том, что изделие работало какое-то время с уже зародившейся трещиной. При осмотре поверхности излома части А на внутреннем диаметре (в месте резьбового соединения) обнаружены сколы (рис. 5, 8).

Рис. 8. Сколы и немагистральная трещина на поверхности излома камеры сжатия (часть А): а - $\times 25$; б - $\times 50$
