Материаловедческие и технологические аспекты разрушений коленчатых валов ДВС*

Material-scientific and technological aspects of ICE crankshaft disintegrations

Исследование коленчатого вала № 1.

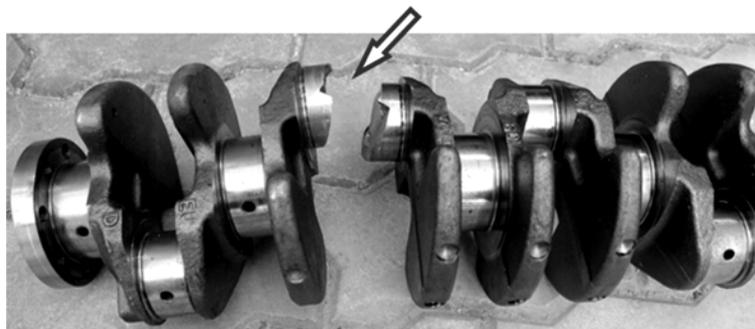
Как видно на рис. 1, разрушение коленчатого вала №1, которое случилось вскоре после его установки на двигатель, произошло по одной из его шатунных шеек.

Рис. 1. Разрушение шатунной шейки коленчатого вала №1

Твердость шеек коленчатого вала №1 не отличается от твердости его сердцевины (в среднем 20 HRC), тогда как ожидаемые значения твердости упрочненных шеек после закалки ТВЧ должны быть не менее 50...55 HRC, что указывает на отсутствие поверхностного упрочнения.

ДюрOMETрические и металлографические исследования позволили установить, что разрушение коленчатого вала №1 является следствием производственного дефекта его изготовления – шейки коленчатого вала не были подвергнуты упрочнению.

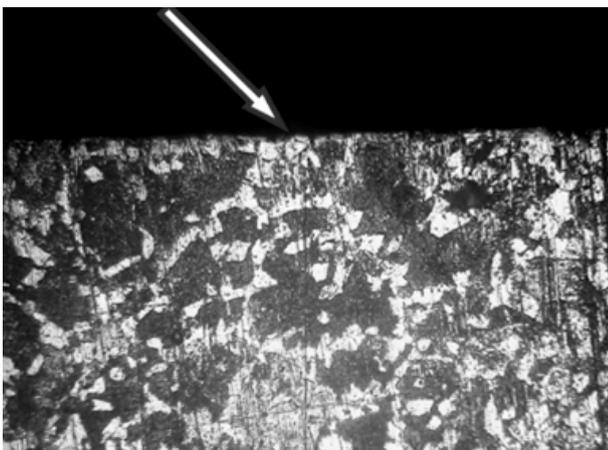
Отсутствие признаков поверхностной упрочняющей обработки подтверждается также металлографическим исследованием микроструктуры поперечного шлифа шейки вала. На рис. 2 видно, что структура шейки коленчатого вала №1 (сорбит + феррит) одинаковая на поверхности и в сердцевине и не меняется по сечению.

Рис. 2. Микроструктура (феррит + сорбит) материала шейки коленчатого вала №1 в его поперечном сечении; увеличение X200 (Neophot-21) (стрелкой показана поверхность шейки)

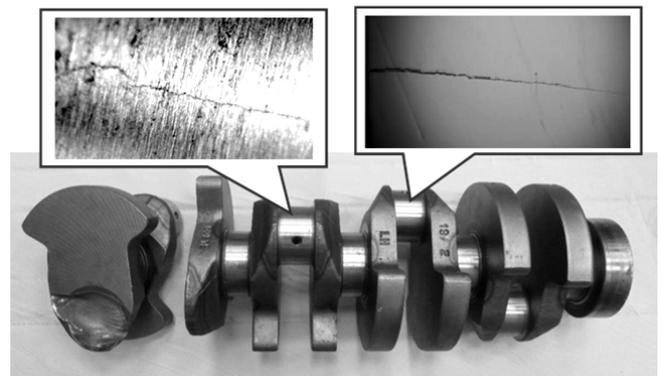
Исследование коленчатого вала № 2. Повреждения коленчатого вала №2 характеризуются продольными трещинами на шейках (рис. 3), что могло быть вызвано чрезмерными внутренними напряжениями в поверхностном слое.

Рис. 3. Продольные трещины в стенках коленчатого вала №2

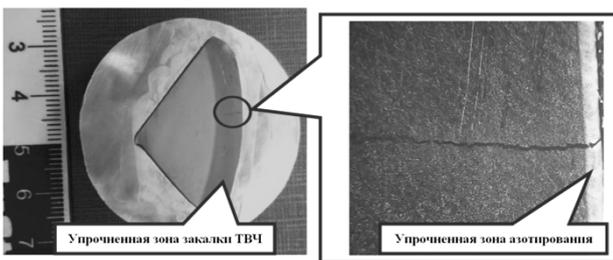
Анализ микроструктуры шейки коленчатого вала №2 по его поперечному сечению (рис. 4), а также измерение микротвердости распределенной по сечению микрошлифа от поверхности до сердцевины шейки выявил производственный дефект в нарушении комбинированной технологии упрочнения шеек коленчатого вала.

Рис. 4. Исследование микроструктуры шейки коленчатого вала №2 по его поперечному сечению, (×200), Neophot-21

Микротвердость упрочненного закалкой ТВЧ слоя под азотированным поверхностным слоем оказалась равной 58...60 HRC.

зирующего отпуска твердость HRC поверхности шеек должна быть 36...48 HRC. Далее после механической финишной обработки шеек коленчатый вал подвергают химико-термической обработке (азотированию, карбонитрированию, оксикарбонитрированию и т.п.). Высокотвердый упрочненный слой, полученный после химико-термической обработки (в нашем случае после азотирования), должен лежать на более мягкой подложке упрочненного слоя после закалки ТВЧ. В нашем случае твердость подложки слоя, полученного после закалки ТВЧ, по твердости практически соразмерима с твердостью верхнего азотированного слоя. Именно это привело к возникновению чрезмерных внутренних напряжений в поверхности шеек коленчатого вала и возникновению в них усталостных трещин.

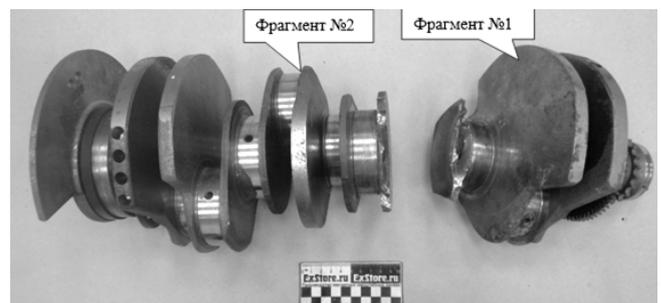
Исследование коленчатого вала № 3. Разрушение коленчатого вала №3 произошло по щеке между 2-й шатунной и 2-й коренной шейками (рис. 5).

Рис. 5. Разрушенный коленчатый вал №3

Вблизи разрушенных фрагментов на шейках коленчатого вала наблюдаются следы изнашивания и наволакивания металла. Эти повреждения образовались после разрушения вала и носят вторичный характер. Они явились результатом динамического изменения геометрии подшипников скольжения по при-

чине появления дополнительной степени свободы из-за потери кинематической связи с направляющим аппаратом коленчатого вала (упорным подшипником), а также результатом нарушения целостности масляного канала.

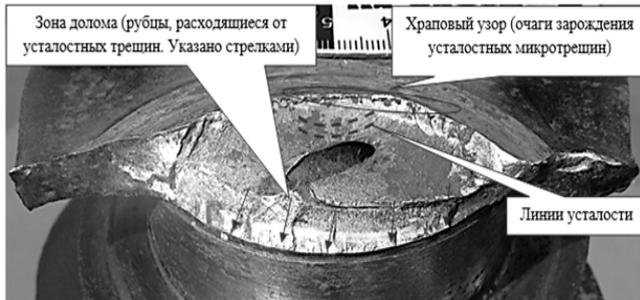
Фрактографический анализ поверхностей излома исследуемого коленчатого вала позволил установить усталостный характер разрушения (рис. 6).

Рис. 6. Поверхность излома фрагмента коленчатого вала №3

«Храповый узор» (ступеньки) свидетельствуют о том, что усталостные трещины возникли в нескольких центрах и затем соединились, образуя фронт магистральной трещины.

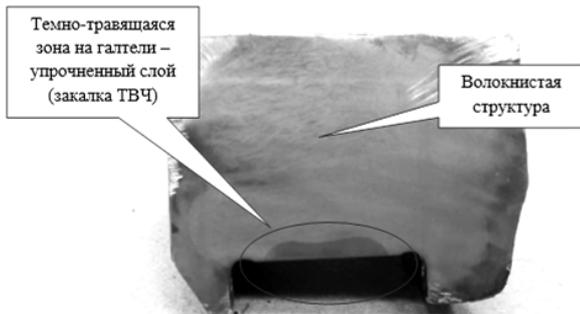
Рис. 7. Вид микрошлифа, вырезанного из 2-й шатунной шейки исследуемого коленчатого вала №3

Исследования микроструктуры на микрошлифе, вырезанном из 2-й шатунной шейки, показали наличие темно-травящейся зоны на галтели, что характерно для слоя, упрочненного закалкой ТВЧ (рис. 7).

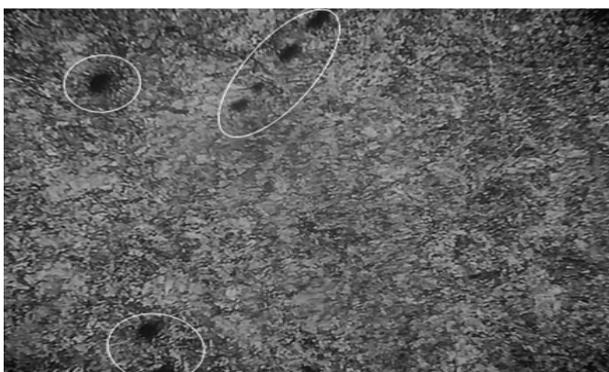
Рис. 8. Микроструктура сердцевины материала коленчатого вала №3 после травления: сорбит и неметаллические включения (×250) (Neophot-21)

Микроструктура неупрочненной области волокнистая и представляет собой сорбит (феррито-цементитную смесь), в котором наблюдаются многочисленные неметаллические включения (выделены на рис. 8 кружочками).

Наличие неметаллических включений и пор в металле коленчатого вала, в том числе вблизи поверхности шейки (и особенно вблизи галтели), является причиной снижения способности вала противостоять усталостному разрушению и концентраторами для зарождения трещин.

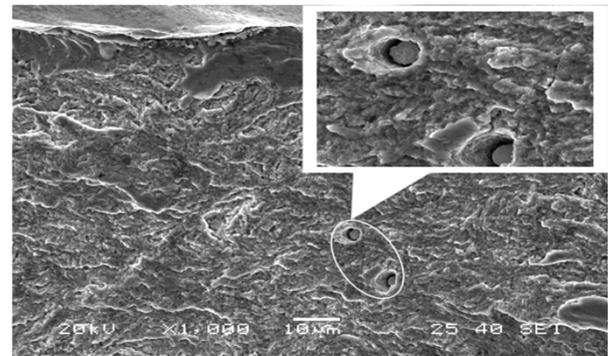
зарождения трещин в растровом электронном микроскопе (РЭМ) были выявлены многочисленные поры (рис. 9).

Рис. 9. Рельеф излома коленчатого вала № 3 вблизи очага зарождения трещин, увеличение x1000 РЭМ JEOL JSM-6480LV

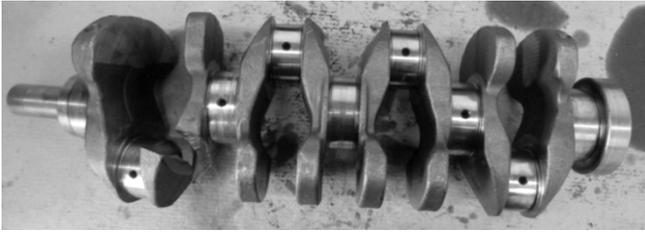
Исследование коленчатого вала № 4. Разрушение коленчатого вала № 4 произошло по щеке между 1-й шатунной и 2-й коренной шейками (рис. 10).

Рис. 10. Разрушенный коленчатый вал № 4

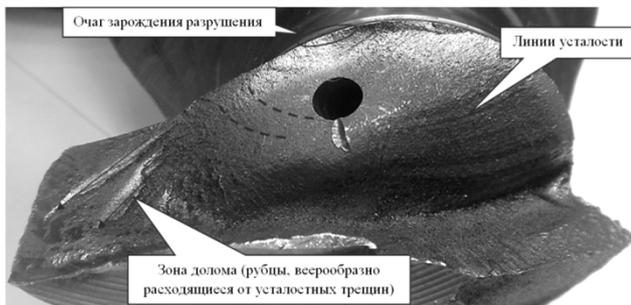
На поверхности излома (рис. 11) отчетливо видны основные три зоны, характерные для усталостного разрушения: очаг зарождения разрушения; зона стабильного развития усталостной трещины в виде дугообразных линий на поверхности излома; зона долома в виде рубцов, веерообразно расходящихся от усталостной трещины.

Рис. 11. Поверхность излома исследуемого фрагмента коленчатого вала № 4

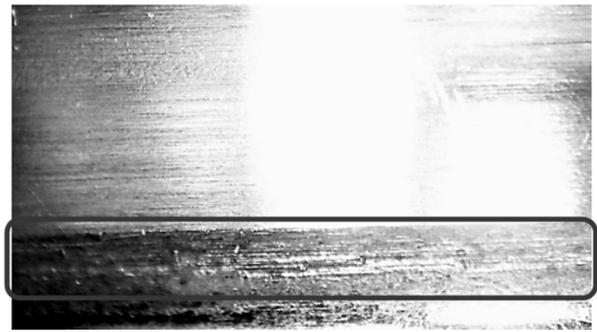
а)

На галтели 1-й шатунной шейки в очаге зарождения разрушения коленчатого вала установлены следы грубой механической обработки в виде глубокой царапины (рис. 12, а).

Данная царапина в наиболее нагруженном месте шатунной шейки (на галтели) недопустима и явилась концентратором напряжения для зарождения усталостной трещины и разрушения коленчатого вала №4.

Рис. 12. Грубая механическая обработка коленчатого вала № 4:

глубокая царапина на поверхности излома исследуемого фрагмента поверхности (а), масляный канал 1-й шатунной шейки (б)

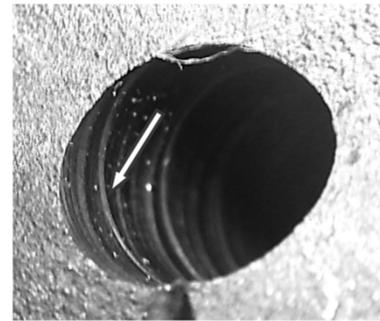
б)

Также была установлена грубая механическая обработка масляного канала 1-й шатунной шейки коленчатого вала №4 (рис. 12, б), что также недопустимо и могло привести к зарождению усталостной трещины именно из данных дефектов канала. Подобные причины уже исследовались в ИНАЭ-МАДИ на других разрушенных коленчатых валах.
