## Влияние легирующих элементов Cr и V на коррозионную стойкость бесшовных нефтепромысловых труб из стали 13ХФА при эксплуатации в средах с повышенной концентрацией CO<sub>2</sub>

## Impact of Cr and V alloying elements upon corrosion-resistance of seamless oil-field 13HFA steel pipes at operation in environments with CO<sub>2</sub> increased concentration

Приведем анализ коррозионного разрушения бесшовной нефтепромысловой трубы из стали 13ХФА, изготовленной по ТУ 14-ЗР-124-2012, после 5 лет эксплуатации в промышленных средах, содержащих  $\text{CO}_2$ .

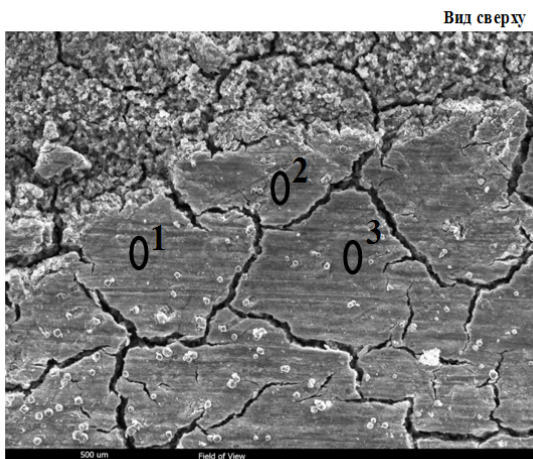
Рис. 3. Вид продуктов коррозии на поверхности образца из стали 13ХФА после выдержки в CO<sub>2</sub>-содержащей среде в течение 740 ч

В процессе выдержки в CO<sub>2</sub>-содержащей среде на поверхности образцов из стали 13ХФА образовался слой карбонатов (см. рис. 3) с повышенным содержанием хрома и ванадия (толщиной 150 мкм). Результаты определения химического состава, указанного выше слоя, приведены в табл. 3. Слой не имеет кристаллической структуры и является аморфным. Он предотвращает контакт металла трубы с испытательной средой. Содержание хрома и ванадия в слое повышено за счет того, что в процессе коррозии, железо, входящее в состав карбонатов, постепенно вымывается из слоя, в то время как элементы, входящие в состав нерастворимого гидроксида, сохраняются.

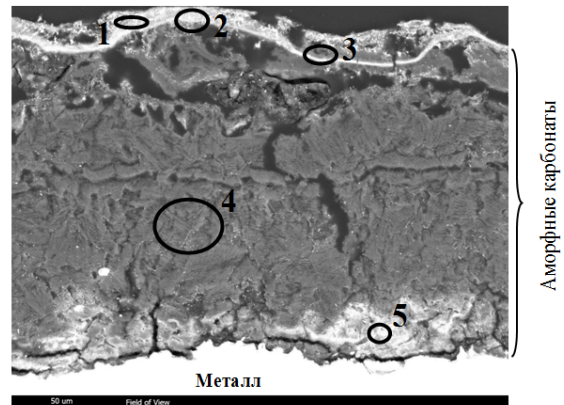
Рис. 4. Вид продуктов коррозии в сечении поверхности образца из стали 13ХФА после выдержки в CO<sub>2</sub>-содержащей среде в течение 740 ч

Таким образом, в лабораторных условиях на образце из стали 13ХФА образуется защитный аморфный слой с повышенной (на порядок) концентрацией легирующих элементов. Данный слой, за счет легирования данными элементами, предотвращает контакт внутренней поверхности трубы со средой и, следовательно, тормозит коррозионное разрушение.

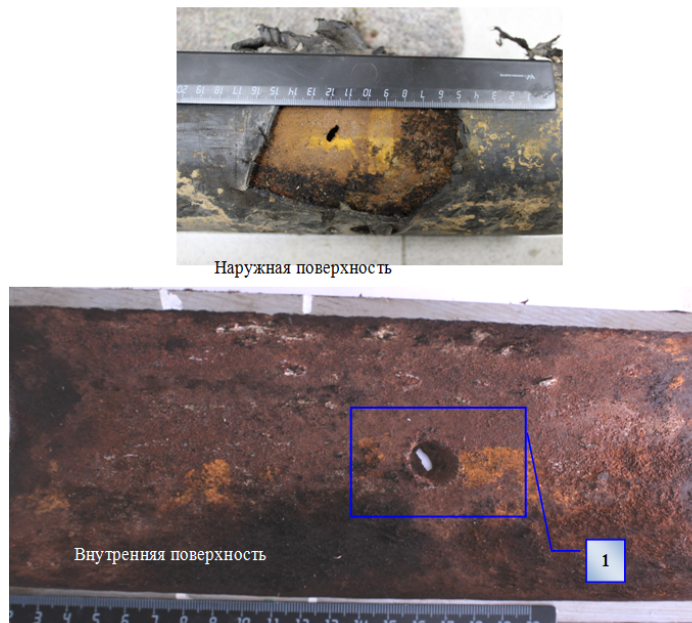
Рис. 5. Вид наружной и внутренней поверхностей исследуемой трубы после эксплуатации в  $\text{CO}_2$ -содержащих средах

Визуальный осмотр состояния внутренней поверхности бесшовной нефтепромысловой трубы был проведен после разрезки и очистки от слоя нефтепродуктов растворителем Стоддарда. Осмотр показал следующее:

участках трубы был выявлен слой коррозионных отложений. Слой продуктов коррозии на образце тонкий и относительно легко отделяется от поверхности;

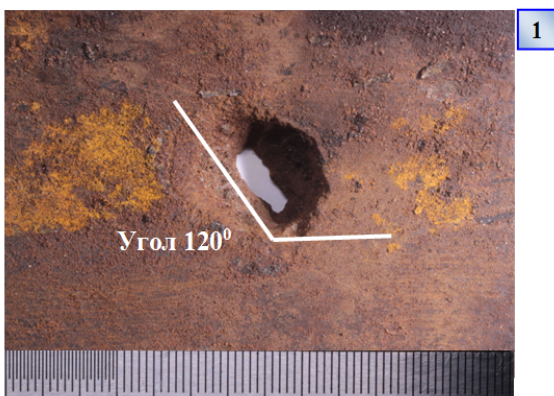
Рис. 6. Вид язвы на внутренней поверхности трубы из стали марки 13ХФА, после эксплуатации в  $\text{CO}_2$ -содержащих средах

– у объекта исследования наблюдается асимметричная сквозная язва диаметром 1,5 см, ориентируемая под углом  $120^\circ$  к направляющей трубы.

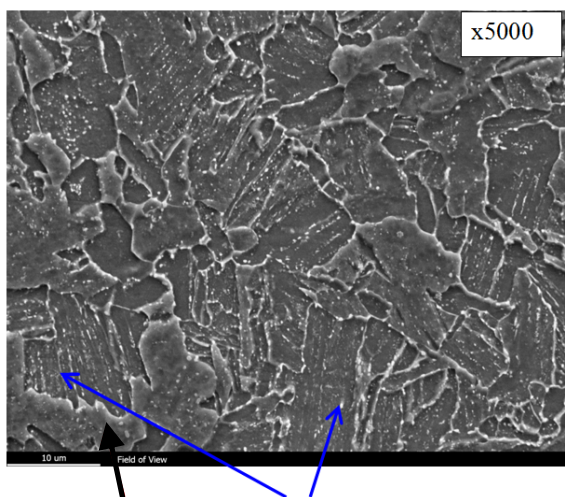
Микроструктура материала исследуемой трубы приведена на рис. 7. Микроструктура металла представлена высокодисперсной феррито-карбидной смесью, характерной для стали 13ХФА после закалки и высокотемпературного отпуска. Структура однородна по толщине стенки, полосчатости не наблюдается.

Рис. 7. Вид микроструктуры металла трубы из стали 13ХФА после эксплуатации в CO<sub>2</sub>-содержащей среде

ме, зернами феррита, по границам и внутри которых расположены карбиды. Характерная особенность микроструктуры металла исследуемой трубы заключается в слабо развитом процессе рекристаллизации. В связи с этим металл имеет высокую твердость и прочность в рамках допуска (ближе к верхнему интервалу по ТУ 14-3Р-124-2012).

Исходя из вышесказанного, можно сделать вывод, что температура отпуска была относительно невысокой, что говорит о возможных остаточных внутренних напряжениях в металле трубы. Данный факт способствует снижению значения относительного удлинения. Кроме того, недостаточно эффективный отпуск может снизить ударную вязкость стали и ее стойкость к СКРН (сульфидное коррозионное растрескивание под напряжением). Следует отметить, что, несмотря на неэффективный отпуск, ударная вязкость металла, как и его коррозионная стойкость, находятся на удовлетворительном уровне.

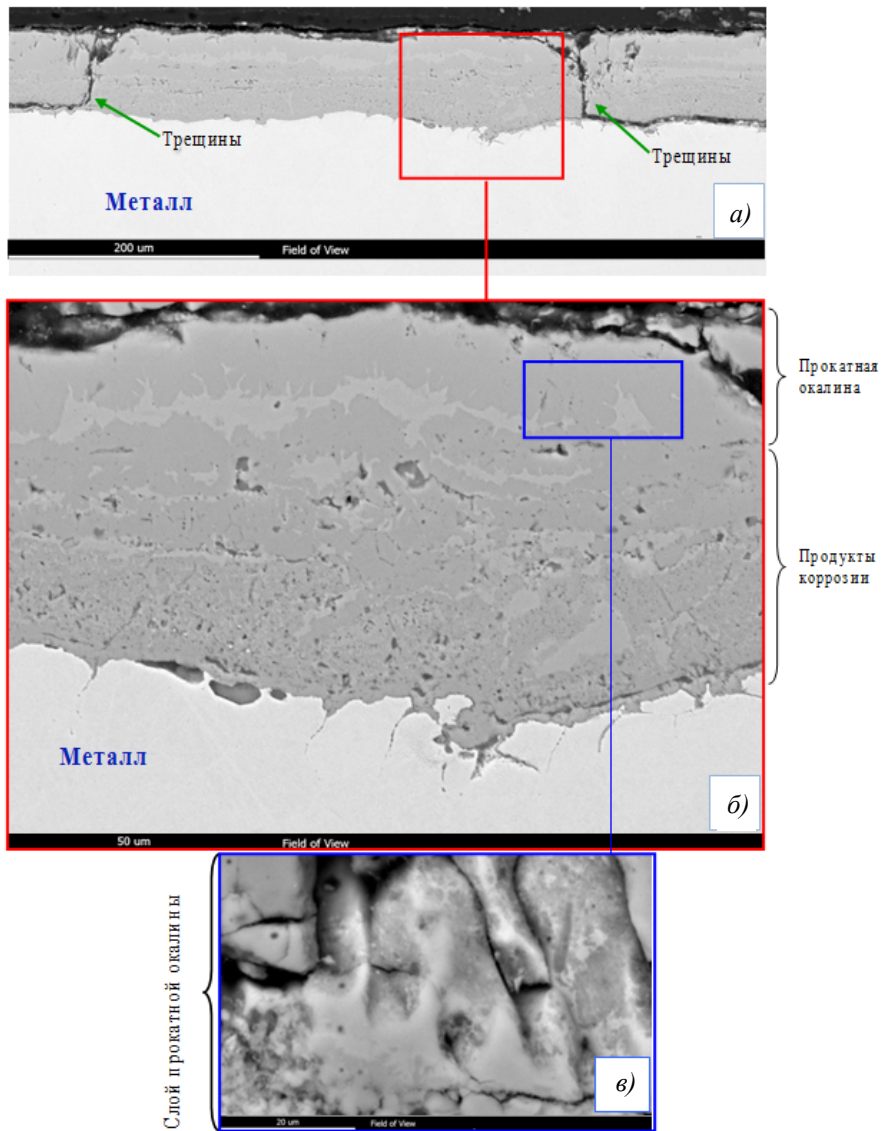
Внешний вид приповерхностного слоя в поперечном сечении приведен на рис. 8. Слой продуктов коррозии относительно ровный и тонкий. При большем увеличении в нем можно выделить две прослойки:

1) прокатная окалина, структура которой содержит несплошности и трещины. Транспортируемая  $CO_2$ -среда попадает через эти дефекты на границу раздела «прокатная окалина – металл». При контакте среды с металлом формируется слой продуктов коррозии;

ный под окалиной, не имеющий кристаллической структуры и состоящий преимущественно из гидратированных (аморфных) карбонатов. Содержание хрома и ванадия в нем повышено.

Однако на отдельных участках видно разрушение аморфного слоя с формированием несплошностей и трещин (см. рис. 8, а). Трещины развиваются как поперек толщины слоя, так и вдоль границы раздела «металл – продукты коррозии». Глубоких коррозионных поражений под трещинами не наблюдается, что дает основание предположить, что они развились относительно недавно. Можно предположить, что растрескивание продуктов коррозии связано с неким изменением транспортируемой среды.

Важное влияние на строение приповерхностного слоя продуктов коррозии может оказать попадание соляной кислоты в транспортируемую среду. В случае повышения кислотности раствора, т.е. увеличения концентрации свободных протонов ( $H^+$ ), происходит растворение защитного гидратированного слоя карбонатов. Это и приводит к появлению каналов (трещин). Вероятно, по этим каналам идет проникновение хлорид-ионов через продукты коррозии к поверхности металла.

Рис. 8. Вид продуктов коррозии в сечении внутренней поверхности трубы из стали 13ХФА после эксплуатации в CO<sub>2</sub>-содержащей среде:

*a* – слой продуктов коррозии; *б* – состав коррозионного слоя; *в* – слой прокатной окалины

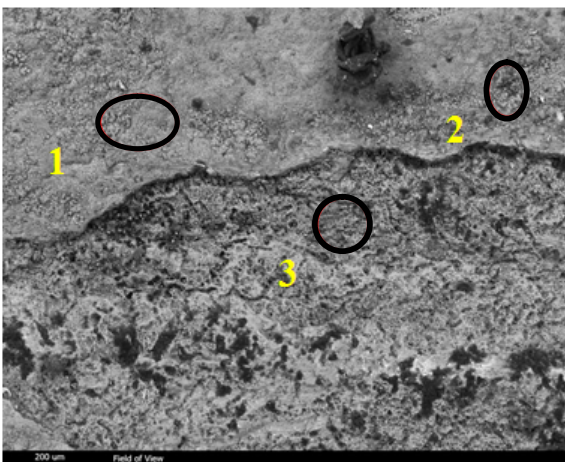
Сравнительный анализ продуктов коррозии, сформировавшихся в лабораторных  $CO_2$ -содержащих средах и в реальных условиях, свидетельствует о том, что содержание хрома и ванадия повышено в обоих случаях (рис. 8, рис. 9, табл. 7).

Рис. 9. Внешний вид продуктов коррозии на внутренней поверхности трубы из стали 13ХФА после эксплуатации в CO<sub>2</sub>-содержащей среде

- на внутренней поверхности образуется защитный аморфный слой гидратированных

карбонатов с повышенным содержанием хрома и ванадия, который замедляет коррозию. На большей части поверхности объекта исследования слой сохранился;

– слой растрескивается и разрушается, вероятно, из-за воздействия растворов, попадающих в трубопровод после солянокислотных обработок скважин.

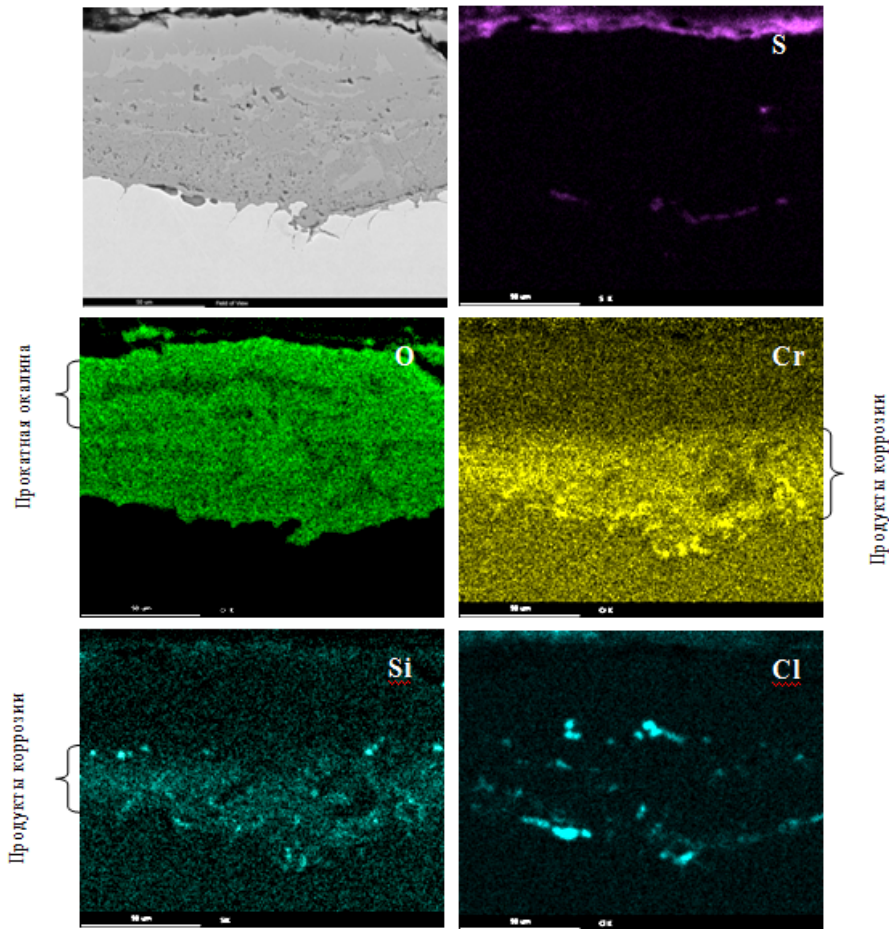
Стоит отметить возможное влияние кремния на образование аморфного слоя продуктов коррозии, выявленного с помощью характеристического рентгеновского излучения продуктов коррозии в сечении (в поперечном сечении) стенки исследуемой трубы (рис. 10). Данный элемент не образует карбидов в стали, следовательно, всегда находится в твердом растворе.

В трещинах обнаружены прослойки хлоридов (см. рис. 10). Это позволяет связать растрескивание с воздействием кислоты, попадающей в трубопровод после проведения геолого-технологических мероприятий на нефтедобывающих скважинах (соляно-кислотных обработок).

Рис. 10. Химический состав продуктов коррозии в характеристическом рентгеновском излучении в сечении внутренней поверхности трубы из стали 13ХФА после эксплуатации в  $\text{CO}_2$ -содержащей среде
