### КОРРОЗИОННОЕ ВЛИЯНИЕ НА НЕСУЩИЕ ЭЛЕМЕНТЫ ПАССАЖИРСКОГО ВАГОНА

**Андрей Сергеевич Шинкарук**

### CORROSION EFFECT ON THE SUPPORTING MEMEBERS OF A PASSENGER CAR

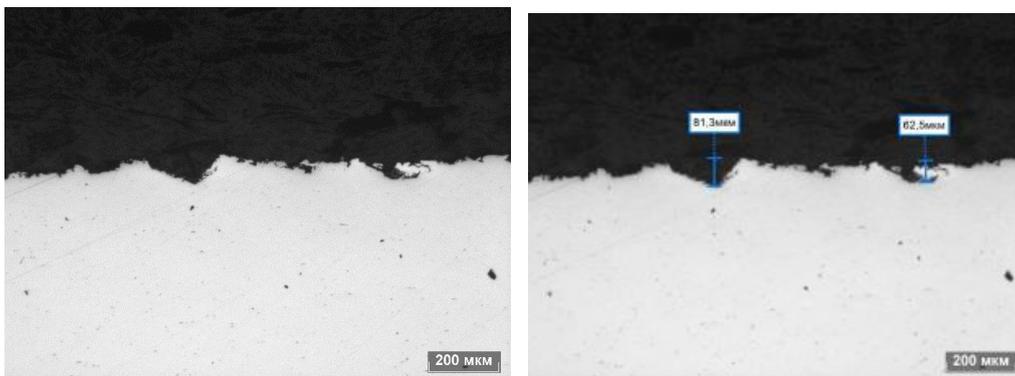
Рис. 1. Микроструктура образца 1  
*Fig. 1. Microstructure of sample 1*

тием (рис. 1–3). Максимальное коррозирование обнаружено в образце 3 (элемент хребтовой балки вагона модели 61-425, 1980 года изготовления) с максимальной глубиной коррозионных язв 145 мкм, минимальные – в образце 1 (элемент хребтовой балки вагона модели 61-828, 1992 года изготовления) с максимальной глубиной коррозионных язв 80 мкм. В образце 2 (элемент хребтовой балки вагона модели 61-828, 1992 года изготовления) максимальная глубина коррозионных язв оценена в 105 мкм.

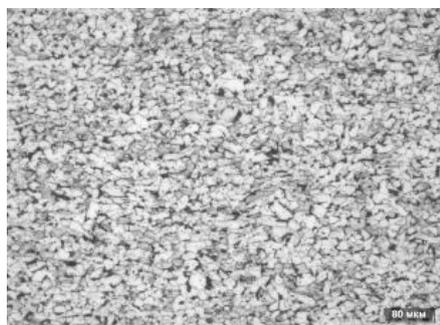
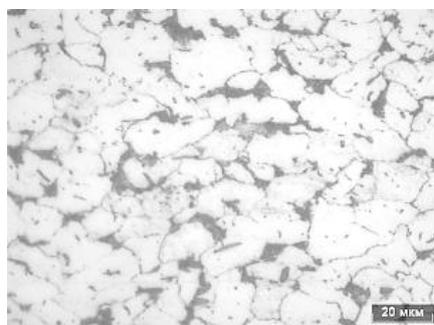
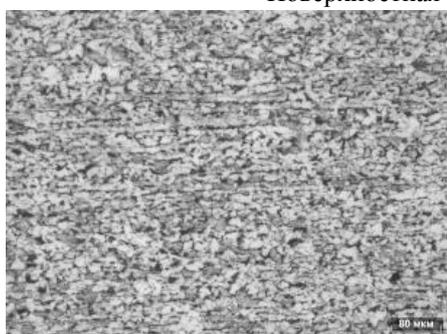
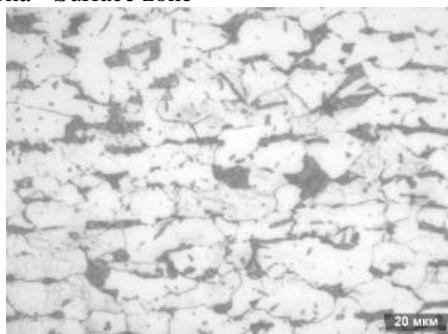
Микроструктура исследованных образцов представляет собой феррит + пластинчатый перлит (рис. 4–6). Следует отметить, что в центральной части образцов

выявляется выраженная феррито-перлитная полосчатость, в приповерхностной области полосчатость не выявляется.

Рис. 4. Коррозионные язвы на поверхности образца 1 при микроструктурном анализе  
*Fig. 4. Corrosion pits on the surface of sample 1 during microstructural analysis*

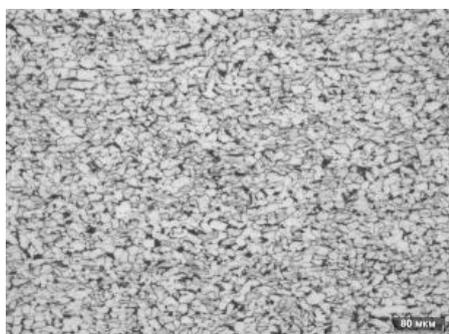
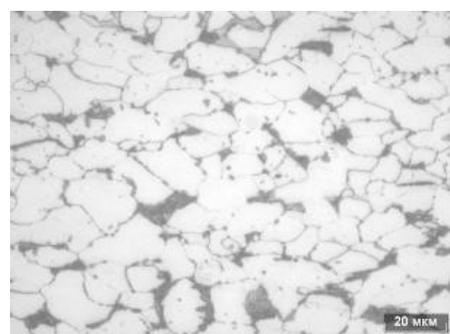
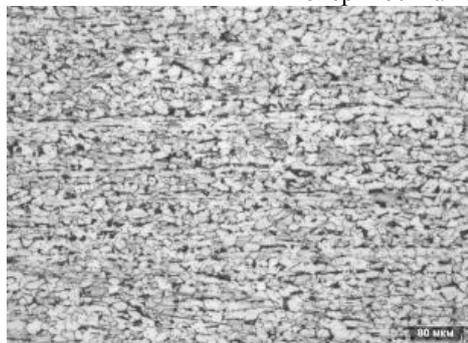
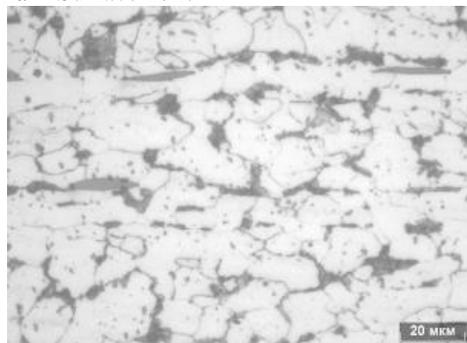
Рис. 5. Коррозионные язвы на поверхности образца 2 при микроструктурном анализе  
*Fig. 5. Corrosion pits on the surface of sample 2 during microstructural analysis*

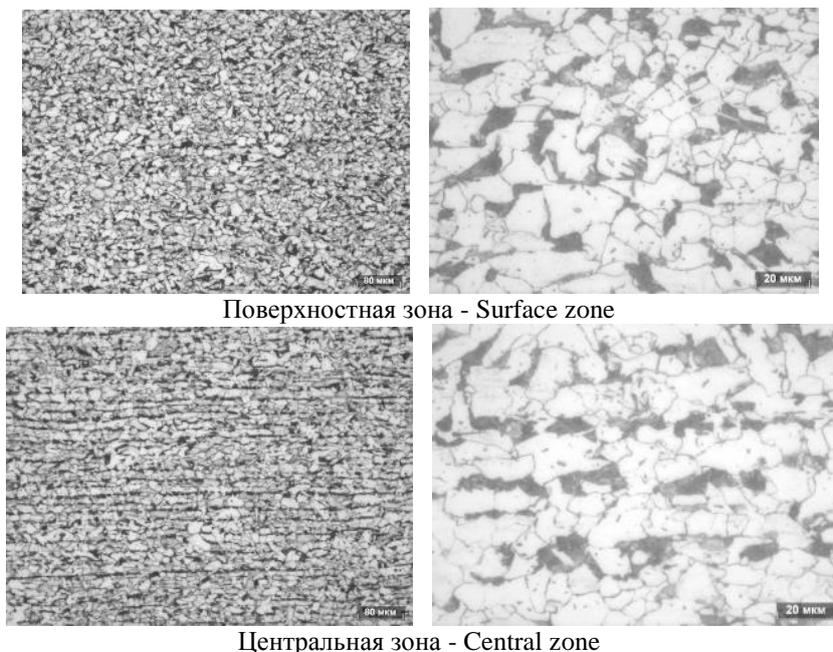
Рис. 6. Коррозионные язвы на поверхности образца 3 при микроструктурном анализе  
*Fig. 6. Corrosion pits on the surface of sample 3 during microstructural analysis*

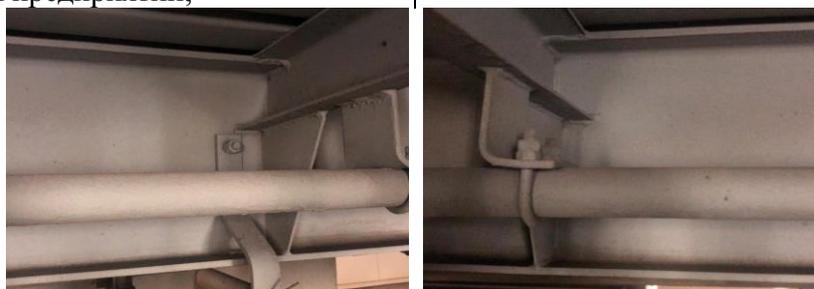
При поступлении вагона на окрасочную позицию дробеструйно-окрасочного комплекса установлено, что лакокрасочное покрытие подвагонного оборудования, рамы и несущих конструкций от ранее нанесенного лакокрасочного покрытия не очищено (рис. 7).

Рис. 7. Состояние хребтовой балки пассажирского вагона модели 61-4179 при поступлении в окрасочный комплекс

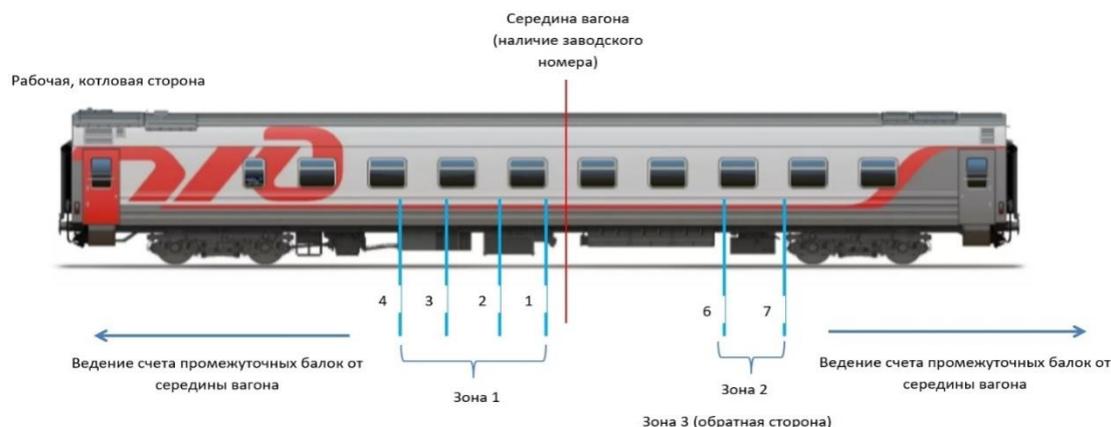
Рис. 8. Схематическое расположение мест очистки хребтовой балки  
 Fig. 8. Schematic arrangement of the cleaning points of the backbone beam

После постановки вагона на позицию дробеструйной обработки кузова вагона проведены работы по очистке участков хребтовой балки с левой и правой сторон вагона от ранее нанесённого лакокрасочного покрытия (рис. 8), при этом зоны 1 и

2 участки хребтовой балки от ранее нанесенного лакокрасочного покрытия очищены методом дробеструйной обработки, зона 3 хребтовой балки очистка проведена механическим методом.

При проведении дробеструйной обработки участков зон 1 (1850x300 мм) и 2 (1300x300 мм) установлено, что лакокрасочное покрытие полностью удалено с поверхности металла, включая сварные соединения, поверхность после обработки гладкая, матовая (рис. 8).

мм) установлено, что в районе сварных швов добиться полного, а также равномерного удаления лакокрасочного покрытия не удалось из-за отсутствия свободного доступа очистительной машинки, при очистке поверхности от ранее нанесенного лакокрасочного покрытия также происходит утонение металла (рис. 8).

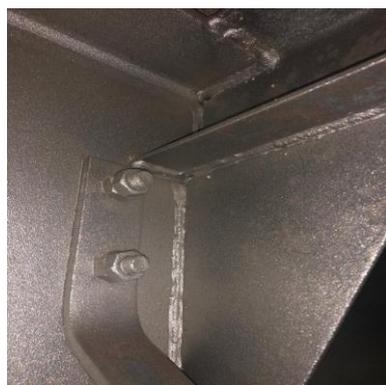
Зона 1 после дробеструйной обработки  
 Zone 1 after shot blasting

составила 160 НВ, шероховатость поверхности 38 мкм, после механической обработки твердость составила 153 НВ, шероховатость 11 мкм.

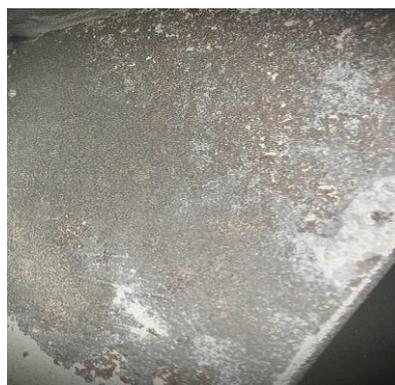
Зона 3 после механической очистки  
 Zone 3 after mechanical cleaning
