РАСШИРЕНИЕ ТЕХНОЛОГИЧЕСКИХ ВОЗМОЖНОСТЕЙ ВИДЕОИЗМЕРИТЕЛЬНЫХ МУЛЬТИСЕНСОРНЫХ СИСТЕМ

Исследована возможность выявления дефектов типа трещин при использовании не предназначенных для этой цели видеоизмерительных машин моделей Micro-Vu Sol 161 и MarVision MM 320.

ENGINEERING CAPABILITIES ENHANCEMENT OF VIDEO-MEASURING MULTI-SENSOR SYSTEMS

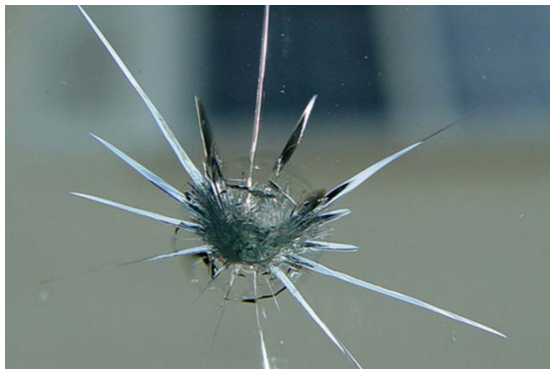
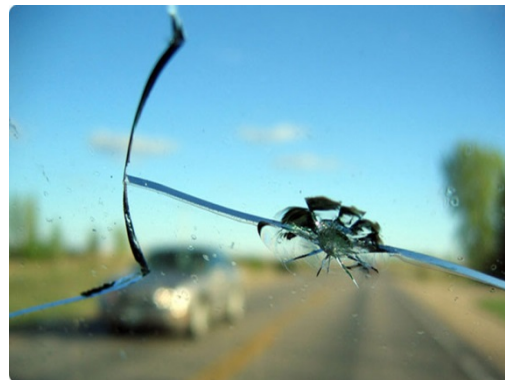
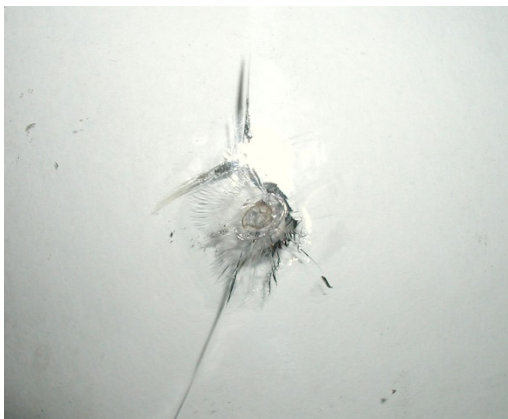
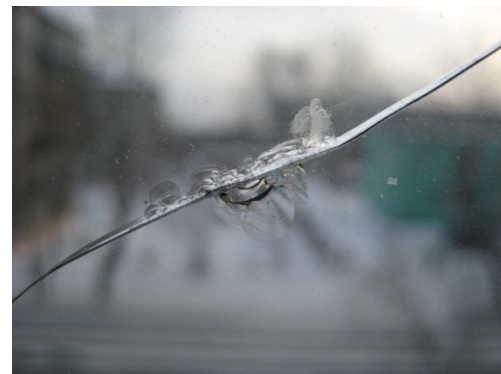
Рис. 1. Примеры форм трещин на автомобильном стекле (фото заимствованы из Интернета)

Примеры трещин на лобовом стекле автомобиля приведены на рис. 1.

меры дефектов, полученных индентированием в изделии, выполненном из полистирола, приведены на рис. 2. Различия в дефектах, приведённых на рис. 1 и 2, очевидны. При проведении измерений учтены рекомендации работ [5; 6].

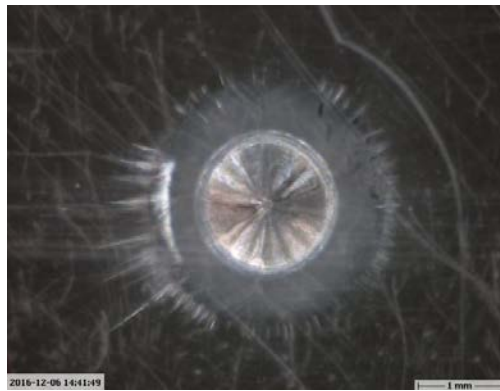
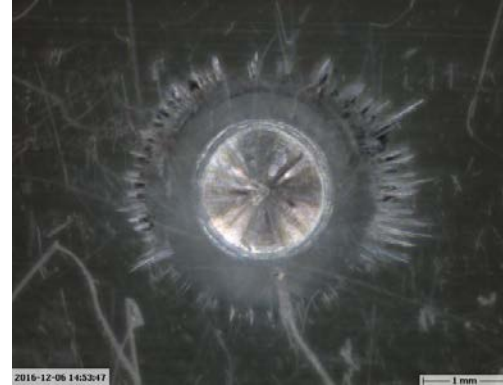
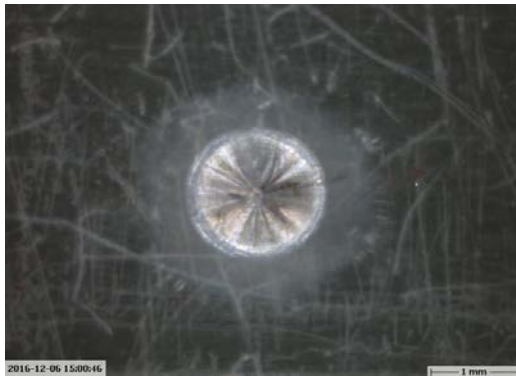
Рис. 2. Примеры дефектов, полученных в разных условиях индентирования (алмазный конусный наконечник; $\times 36$ раз): а - нагрузка 1471 Н; б - нагрузка 980 Н; в - нагрузка 588 Н; г - нагрузка предельная (более 2000 Н)

Дефекты на образцах формировали на микротвердомерах и твердомерах стандартными инденторами (конус, пирамидка Берковича, шарик) при регламентированной величине нагрузки (от 50 до 200 г при нагружении на микротвердомере модели ПМТ-3, от 588 до 1470 Н - при измерении по методу Роквелла, от 4900 до 14700 Н - при измерении по методу Бринелля). При-

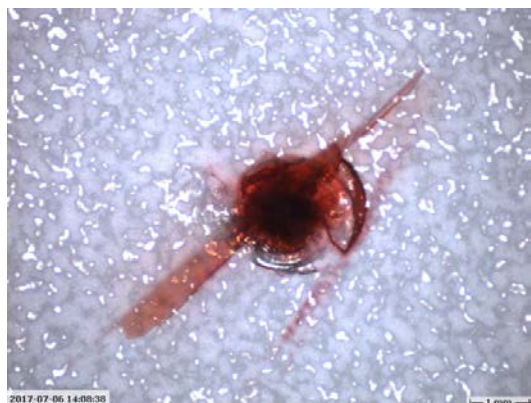
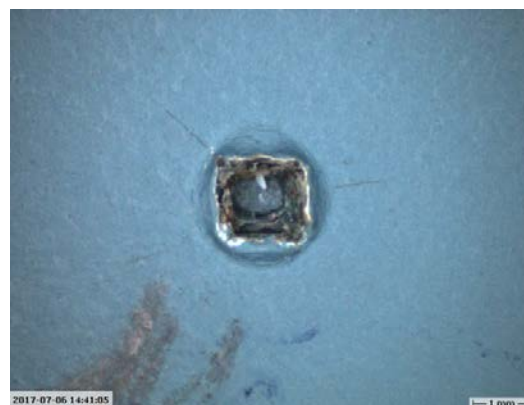
Рис. 3. Примеры дефектов, нанесённых индентированием и выявленных с применением пенетранта марки ЦМ-15с люминофором марки ЛЮМ 33 ОВ: а – в оконном стекле; б – в авиационном кварцевом стекле; в – в органическом стекле; г – в эластичном пластике

Примеры трещин, выявленных в таких условиях, показаны на рис. 3. Они свидетельствуют о том, что:

1) поверхность образца претерпевает необратимые изменения, что недопустимо для большинства изделий;

2) габариты, контуры, разветвления и т.д. дефектов неочевидны, т.е. обнаружение дефекта состоялось, но его измерения затруднены или исключены.

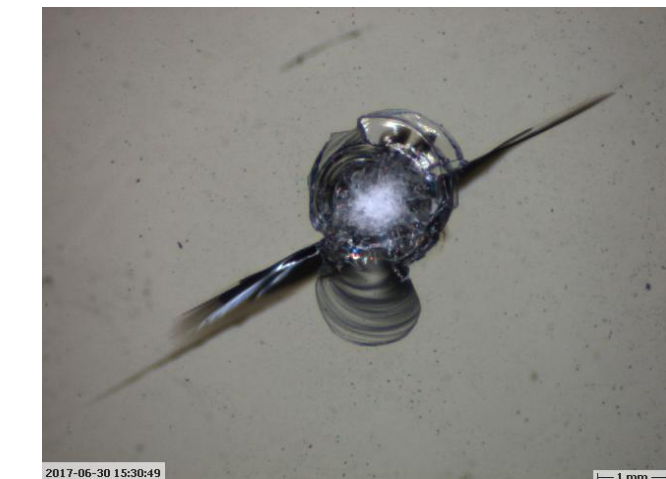
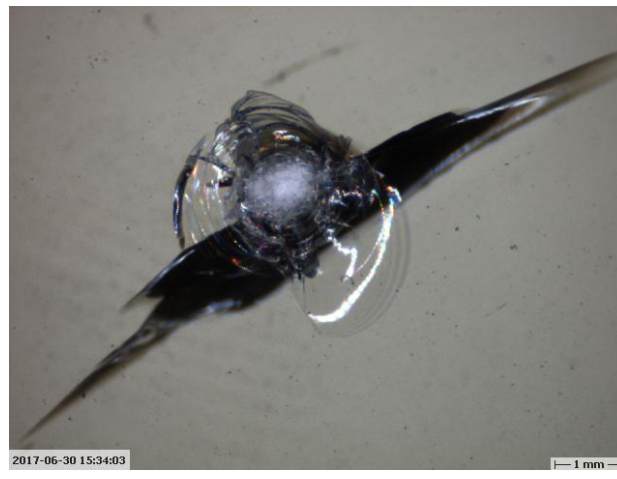
Рис. 4. Примеры дефектов, нанесённых индентированием: а, б, в - при нагружении специального кварцевого авиационного стекла (один и тот же образец, одинаковые индентор и усилие нагружения); г - при тех же условиях нагружения образца, выполненного из приборного органического стекла

Примеры аналогичных дефектов, полученных в тех же образцах при тех же условиях индентирования, но подвергнутых воздействию контрастирующей жидкости, разработанной авторами, и исследуемых в тех же условиях на том же оборудовании (MicroVuSol 161) без применения каких-

либо люминофоров, показаны на рис. 4. Они свидетельствуют о том, что:

1) поверхность образцов остаётся пригодной к использованию;

2) дефекты более пригодны (в сравнении с приведёнными на рис. 3) к измерениям.
