### ПРИМЕНЕНИЕ КОМПЛЕКСА МЕТОДОВ НЕРАЗРУШАЮЩЕГО КОНТРОЛЯ ПРИ РЕМОНТЕ ДВИГАТЕЛЯ ВНУТРЕННЕГО СГОРАНИЯ ЛЕГКОВОГО АВТОМОБИЛЯ

В статье подробно описывается комплекс методов неразрушающего контроля, который применялся при ремонте двигателя внутреннего сгорания легкового автомобиля и способствовал выявлению скрытого сквозного дефекта в виде трещины.

### APPLICATION OF A SET OF NONDESTRUCTIVE TESTING METHODS DURING THE REPAIR OF THE INTERNAL COMBUSTION ENGINE OF A PASSENGER CAR

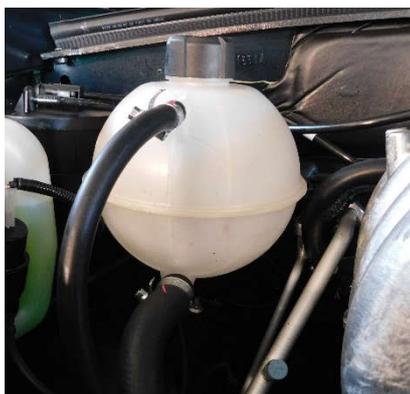
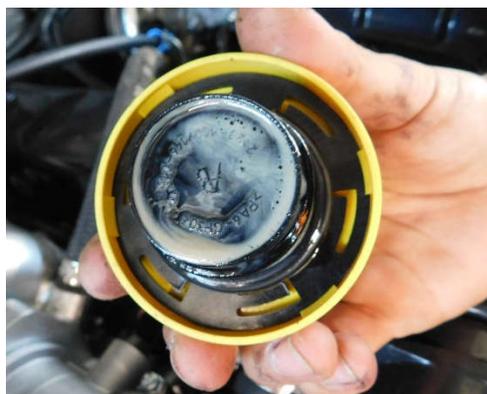
Рис. 1. Результаты внешнего осмотра подкапотного пространства автомобиля

а – отсутствие уровня ОЖ в баке; б – пробка маслозаливной горловины ДВС с признаками эмульсии ОЖ

Fig. 1. Results of an external inspection of the engine compartment of the car a – lack of COOLANT level in the tank; b – plug of the oil filler neck of the internal combustion engine with signs of coolant emulsion

В ходе проведения диагностики автомобиля было установлено, что уровень масла в двигателе внутреннего сгорания (ДВС) выше отметки «max», в масле присутствует эмульсия охлаждающей жидкости (ОЖ), что определяется по характерным признакам в виде «сгущенного молока» или, как еще говорят автомобилисты, «кофе с молоком» на пробке маслозаливной горловины ДВС (рис. 1).

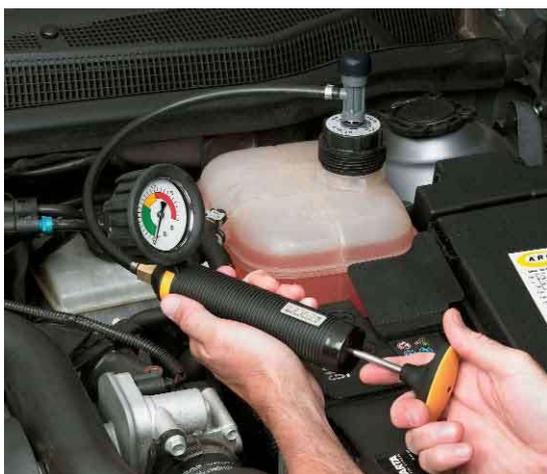
Рис. 2. Опрессовка системы охлаждения

а – общий вид технологического процесса проверки каналов системы охлаждения двигателей на герметичность с помощью насоса с манометром;

б – выявление капель ОЖ в камере сгорания цилиндра №2 с помощью эндоскопа

*Fig. 2. Crimping of the cooling system*

*a – a general view of the technological process of checking the channels*

*of the engine cooling system for tightness using a pump with a pressure gauge;*

*b – detection of coolant droplets in the combustion chamber of cylinder №2 using an endoscope*

создания рабочего давления в расширительном бачке и последующего осмотра мест, где возможно появление потёков, струй, капель [5]. В нашем случае это течь (сквозной канал) в стенке цилиндра ДВС. В качестве приспособлений для опрессовки системы охлаждения ДВС использовался ручной насос с манометром. Для обнаружения течи внутри цилиндра применялся гибкий автомобильный управляемый эндоскоп *jProbe NT (General Optics, Тайвань)*. Обнаружение скрытой трещины осуществлялось с помощью набора капиллярного контроля, состоящего из трех баллонов MR 68С (пенетрант), MR88 (очиститель), MR70 (проявитель).

После создания рабочего давления с помощью эндоскопа было выявлено попадание ОЖ в цилиндр № 2 ДВС (рис. 2).

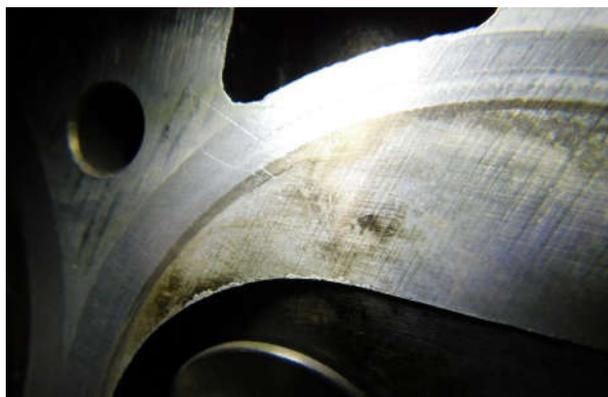
Рис. 3. Результаты визуального контроля камеры сгорания ГБЦ (цилиндр №2)

*Fig. 3. Results of visual inspection of the cylinder head combustion chamber (second cylinder)*

После демонтажа ГБЦ, был выполнен осмотр камеры сгорания ГБЦ во цилиндре № 2. Однако подтвердить наличие

поверхностных дефектов в цилиндре визуальным методом не удалось (рис. 3).

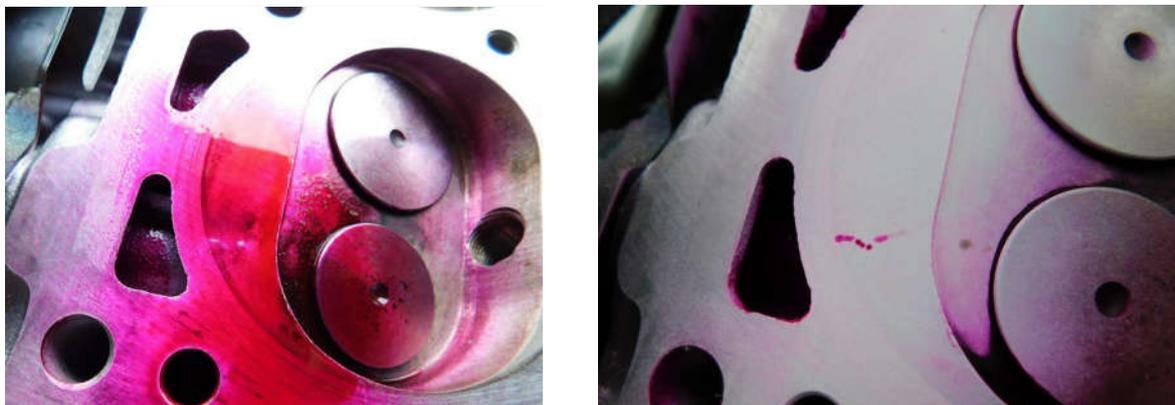
а) б)  
Рис. 4. Проведение цветной капиллярной дефектоскопии (камера сгорания ГБЦ, цилиндр №2)

а – общий вид после очистки поверхности и нанесения пенетранта;  
б – выявление дефекта после очистки пенетранта и нанесения проявителя

*Fig. 4. Conducting color capillary flaw detection (cylinder head combustion chamber, second cylinder)*

*a – general view after cleaning the surface and applying the penetrant;  
b – defect detection after cleaning the penetrant and applying the developer*

капиллярный метод НК, по результатам которого был выявлен дефект в ГБЦ цилиндра № 2 в виде отдельных округлых пятен, сливающихся в одну линию и внешне напоминающий обычную традиционную трещину (рис. 4).

Капиллярный контроль проводился с предварительной очисткой контролируемой поверхности ГБЦ (в зоне фиксации течи эндоскопом) и последующей её сушкой. После чего на дефектную область поверхности наносился пенетрант, проникающий в глубь трещины. Через 10 мин пе-

нетрант удалялся с контролируемой поверхности и на неё наносился проявитель. Остатки пенетранта, которые проникли в полость дефекта, впитались в проявитель и образовали индикаторный рисунок поверхности дефекта.

1 причиной попадания ОЖ во цилиндр № 2 ДВС является брак ГБЦ, трещина в камере сгорания;

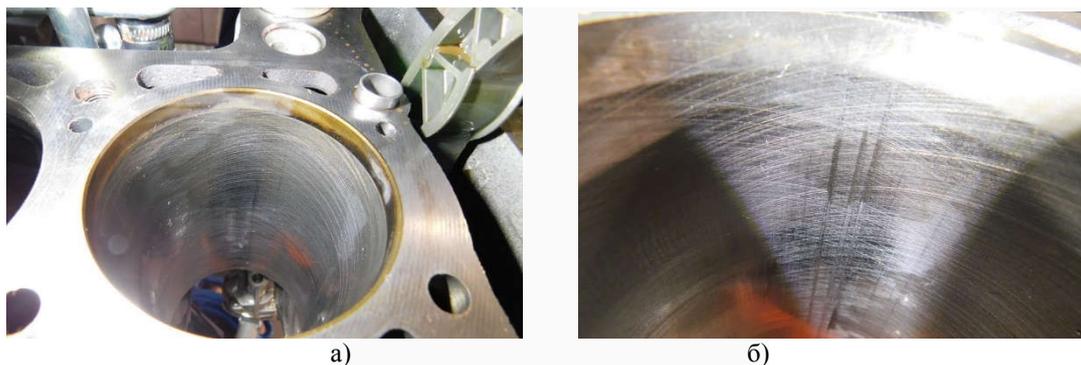
а) б)  
Рис. 5. Осмотр блока цилиндров: а – задиры и повреждение хона в цилиндре №1;  
б – задиры и повреждение хона в цилиндре №2

*Fig. 5. Inspection of cylinder block: a – bullies and damage to the hone in cylinder №1;  
b – bullies and damage to the hone in cylinder №2*

В ходе осмотра блока цилиндров в цилиндрах № 1-3 обнаружены задиры на рабочей поверхности цилиндров, которые

ощущаются тактильно и имеют зацеп, присутствует повреждение хона.

рабочей поверхности цилиндров, образованию эмульсии в моторном масле. что в дальнейшем вызвало появление задиров и повреждению хона в ГБЦ, задиров на поверхности поршней цилиндров №1-3, задиров на поверхности коренных и шатунных вкладышей, задира на поверхности пастели катания коленчатого вала.

В связи с наличием указанных дефектов ремонт ДВС нецелесообразен, поэтому необходимо выполнить замену ДВС в сборе.

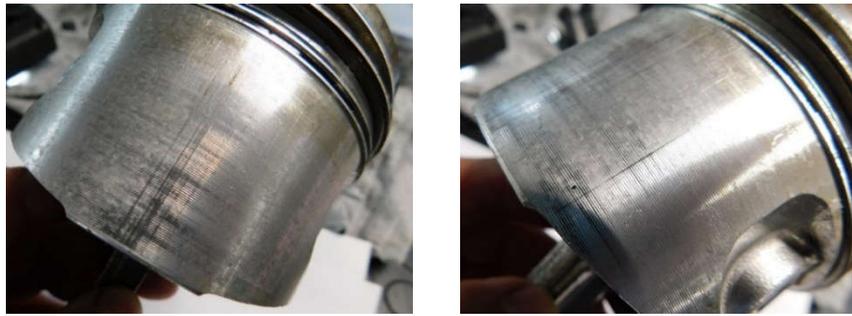
Рис. 6. Результаты внешнего осмотра поршня цилиндра №2  
*Fig. 6. Results of external inspection of the piston of cylinder №2*

При осмотре поршней на юбке поршней цилиндров № 1-3 также обнаружены натирсы, тактильно ощущаются царапины. В большей степени повреждён цилиндр и поршень № 2 (рис. 6).

На рисунках 6–8 отчетливо видно, что на поверхности объектов контроля имеются контактно-усталостные повреждения в виде шелушения металла (выкрашивания), одной из причин которой является нарушение масляной плёнки.

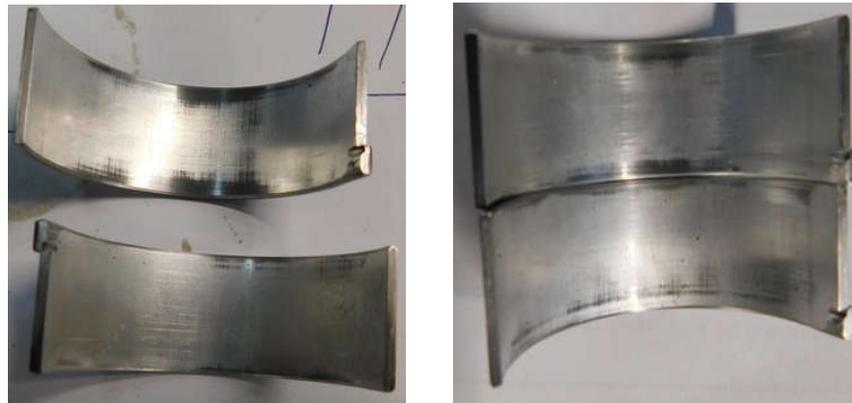
а) б)  
 Рис. 7. Осмотр вкладышей шатуна цилиндров

а – вкладыш шатуна цилиндра №2; б – вкладыш шатуна цилиндр №3  
*Fig. 7. Inspection of cylinder connecting rod inserts*  
 a – cylinder connecting rod insert №2; b – connecting rod insert cylinder №3

Поверхность прилегания ГБЦ и БЦ по плоскостности отклонений не имеет. Зазоры не превышают 0,03 мм. Выявлено, что шатунные вкладыши цилиндров № 1-3 и коренные вкладыши имеют задиры на рабочей поверхности (рис.7, 8).

Вкладыши со стороны маховика имеют задиры, которые ощущаются тактильно и имеют зацеп. Постель коленчатого вала (КВ) в месте установки вкладыша со стороны маховика имеет задиры который тактильно ощущаются как зацеп (рис. 8).

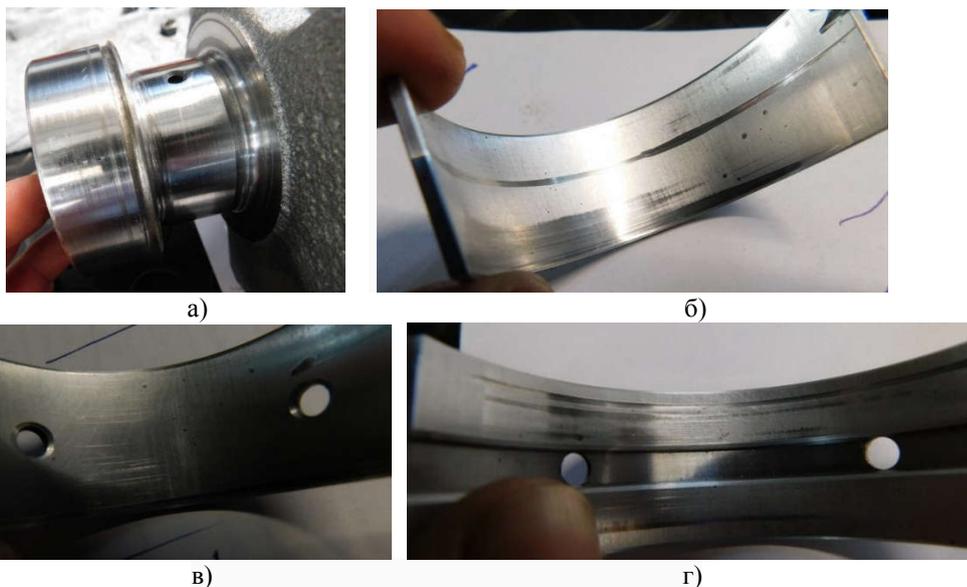
Рис. 8. Осмотр КВ и коренных вкладышей шеек КВ: а – КВ шейка 5; б – коренной вкладыш шейки 1 КВ; в – коренной вкладыш шейки 3 КВ; г – коренной вкладыш шейки 5 КВ  
*Fig. 8. Inspection of KV and root inserts of KV necks a – KV neck 5; b – root insert of neck 1 KV; c – root insert of neck 3 KV; d – root insert of neck 5 KV*
