ОСОБЕННОСТИ ИЗНАШИВАНИЯ ДЕТАЛЕЙ ТОПЛИВНОЙ СИСТЕМЫ «COMMON RAIL» ДИЗЕЛЬНЫХ ДВИГАТЕЛЕЙ ПРИ ЕЁ ЗАВОЗДУШИВАНИИ

PARTS WEAR PECULIARITIES OF “COMMON RAIL” FUEL SYSTEM IN DIESEL ENGINES AT ITS AIRING

Представленные ниже результаты были получены в ходе автотехнических экспертиз автомобилей марок «Киа» и «Хёндай», оборудованных топливной системой Bosch «Common Rail» CRDi с одноплунжерным топливным насосом высокого давления CR4.1.

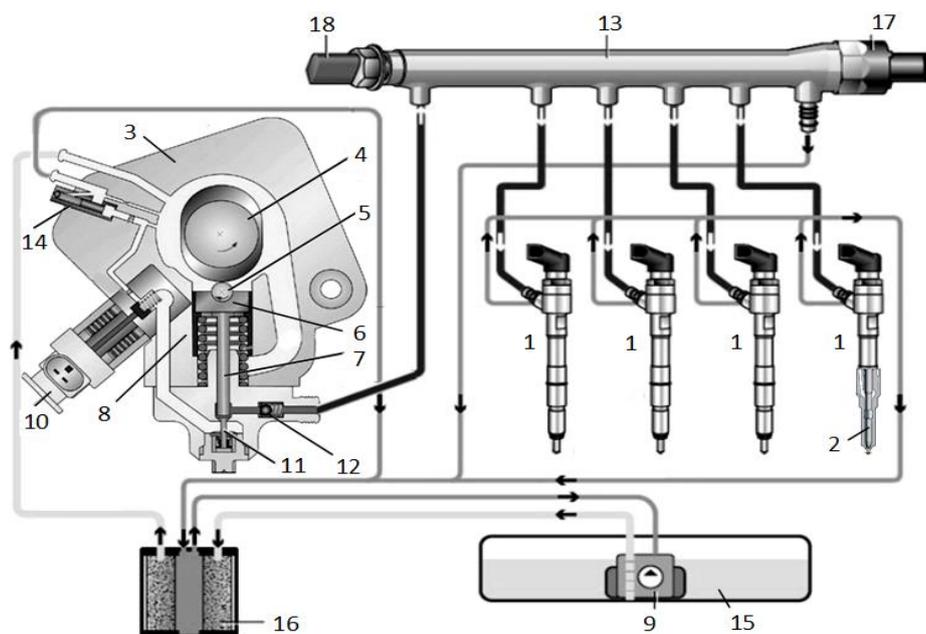
Рассмотрим устройство системы Bosch «Common Rail» 4-го поколения (рис. 1).

Данная система имеет две модификации топливного насоса высокого давления (ТНВД): CP4.1 - с одним плунжером и CP4.2 - с двумя плунжерами. В ней могут применяться пьезофорсунки или электромагнитные топливные форсунки (1) с возможностью работы при 2000 атм. В форсунках игла и корпус распылителя образуют прецизионную пару трения (зазор в сопряжении составляет несколько микрометров). Игла (2) совершает тысячи возвратно-поступательных движений в минуту, поэтому попадание каких-либо загрязнений с топливом в форсунку недопустимо.

ТНВД (3) предназначен для создания в топливной магистрали давления, необходимого для работы системы впрыска (форсунок). Привод насоса осуществляется через зубчатый ремень от коленчатого вала. С помощью двух кулачков, развёрнутых на приводном вале (4) на 180°, скачок давления топлива формируется синхронно с впрыском во время рабочего такта конкретного цилиндра. Для снижения трения при передаче усилия от приводных кулачков к плунжеру насоса между ними уста-

новлен ролик (5), соединенный с толкателем (6) плунжера (7). Толкатель плунжера, плунжер и соответствующие отверстия в корпусе (8) ТНВД образуют прецизионные пары трения, смазочным материалом которых является дизельное топливо. Топливный насос низкого давления (ТННД, 9) подаёт насосу высокого давления топливо в количестве, необходимом для каждого режима работы двигателя. Через дозирующий клапан (10) топливо попадает в область высокого давления. Управление клапаном осуществляется от блока управления двигателем. Кулачки приводного вала приводят плунжер (7) насоса в возвратно-поступательное движение. При возвратном движении плунжера объём камеры сжатия увеличивается. По этой причине давление в камере сжатия падает по сравнению с давлением топлива в корпусе насоса. Под действием этого перепада давления впускной клапан (11) открывается, и топливо затекает в камеру сжатия. После начала движения плунжера в прямом направлении давление в камере сжатия возрастает, и впускной клапан закрывается. Как только давление в камере сжатия превысит давление в топливной рампе, открывается выпускной (обратный) клапан (12), и топливо начинает поступать в рампу (13).

Рис. 1. Схема топливной системы Bosch «Common Rail» CP4.1 (стрелками показано направление движения топлива)

Давление топлива в магистрали низкого давления регулируется с помощью перепускного клапана (14), который расположен на входе в ТНВД. ТНВД подаёт топливо из топливного бака (15) через фильтр тонкой очистки (16) к ТНВД под давлением около 5 атм. Перепускной (редукционный) клапан удерживает давление топлива на входе в ТНВД на уровне 4,3 атм. Топливо, подаваемое ТНВД, давит на плунжер перепускного клапана, удерживаемого пружиной. Когда давление превышает 4,3 атм, перепускной клапан открывается, и топливо поступает в обратный топливопровод. Избыток топлива, таким образом, стекает обратно в топливный бак.

Для регулирования давления в рампе используется регулятор давления топлива (17), на котором имеется фильтр тонкой очистки в виде металлической сетки. Избыточное топливо через регулятор давления возвращается в обратный топливопро-

вод. На рампе имеется датчик давления топлива (18), который связан с электронным блоком управления двигателем.

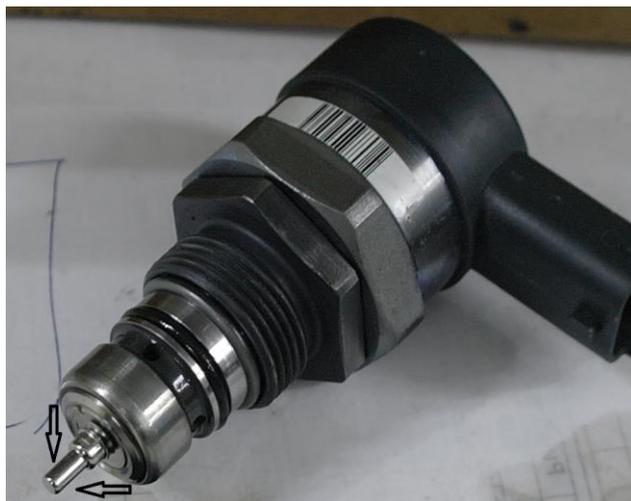
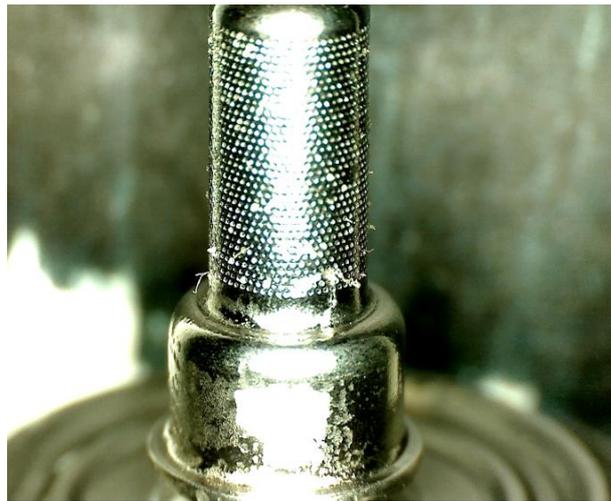
Попадание воздуха в исследуемую топливную систему двигателя (завоздушивание) вызывает кавитационное изнашивание металлической сетки (показана стрелками) фильтра регулятора давления топливной рампы (рис. 2, 3).

Рис. 2. Регулятор давления топливной рампы

Рис. 3. Фильтр регулятора давления топливной рампы

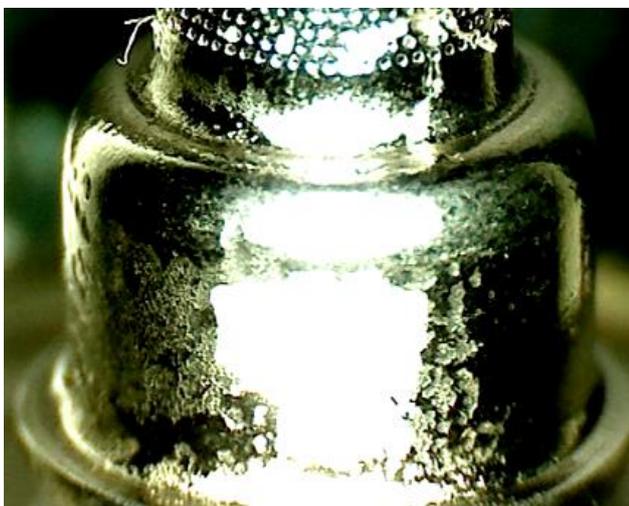
Такой вид изнашивания наблюдается при наличии пузырьков воздуха в потоке жидкости (в дизельном топливе) [6; 7]. При прохождении такой жидкости через

регулятор давления топливной рампы воздушные пузырьки смыкаются («схлопываются») и металлические поверхности подвергаются гидравлическим ударам, ко-

которые приводят к образованию на них повреждений в виде характерных углублений и язв (рис. 4). При этом на фильтре регулятора давления топливной рампы обнаруживаются частицы металла (продукты изнашивания деталей ТНВД вследствие попадания воздуха), которые застряли в нем при прохождении загрязненного дизельного топлива (рис. 5). Регулятор давления с указанными дефектами подлежит замене.

Рис. 4. Следы кавитационного изнашивания фильтра регулятора давления топливной рампы

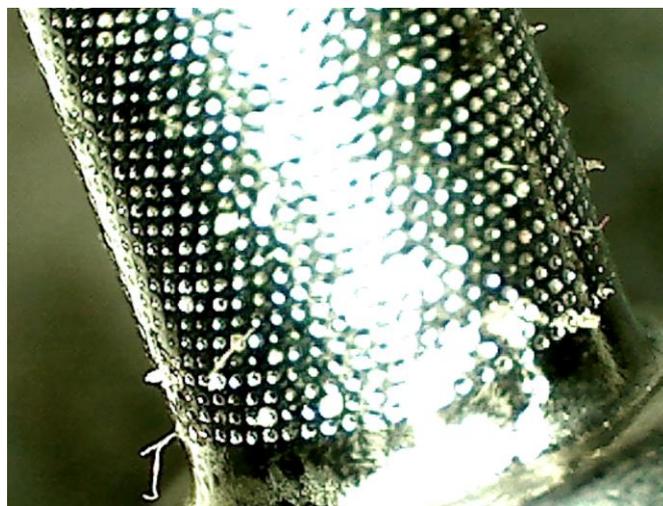
Рис. 5. Продукты изнашивания деталей ТНВД, застрявшие в сетке фильтра регулятора давления

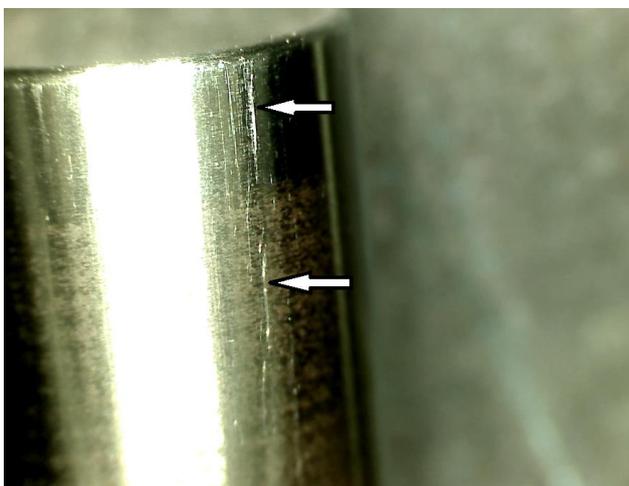
После разборки топливного насоса высокого давления в ходе визуального осмотра его деталей были обнаружены повреждения (дефекты) в виде царапин и натиров на плунжере (рис. 6), толкателе плунжера (рис. 7, 8), на кулачке приводного вала ТНВД (рис. 9), в отверстии корпуса ТНВД под толкатель плунжера (рис. 10, 11).

Выявленные дефекты формируются при контактировании друг с другом металлических деталей насоса из-за отсутствия смазочного материала (дизельного топлива) вследствие попадания воздуха в топливную систему, то есть имеет место адгезионное изнашивание деталей ТНВД. ТНВД с такими дефектами необходимо заменить.

Рис. 6. Повреждения плунжера ТНВД

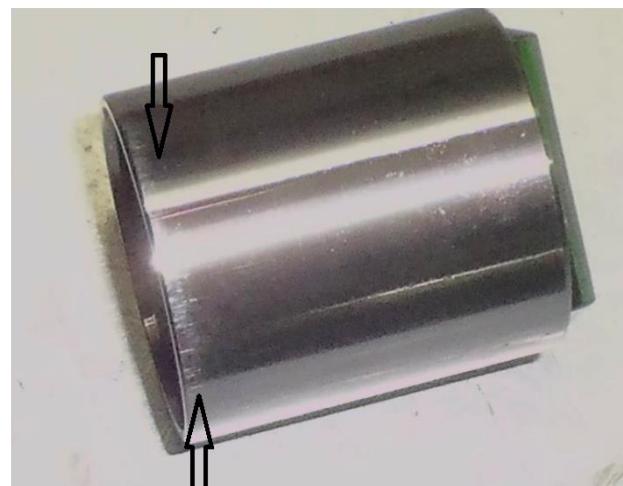
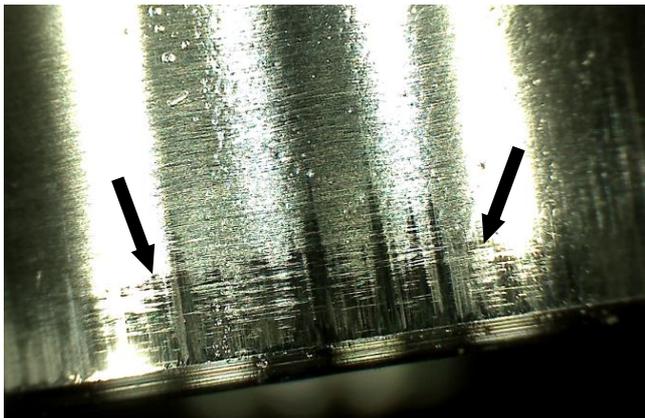
Рис. 7. Толкатель плунжера ТНВД с дефектами

Рис. 8. Натирь на наружной цилиндрической поверхности толкателя плунжера ТНВД

Повреждение толкателя плунжера в ходе контактирования с алюминиевым (менее твердым) корпусом ТНВД объясняется образованием на поверхности трения оксида алюминия (Al_2O_3) в ходе коррозионно-механического изнашивания. Такой оксид существенно тверже стали, из которой изготовлен толкатель [8-10], и он активно образуется при попадании воздуха в топливную систему.

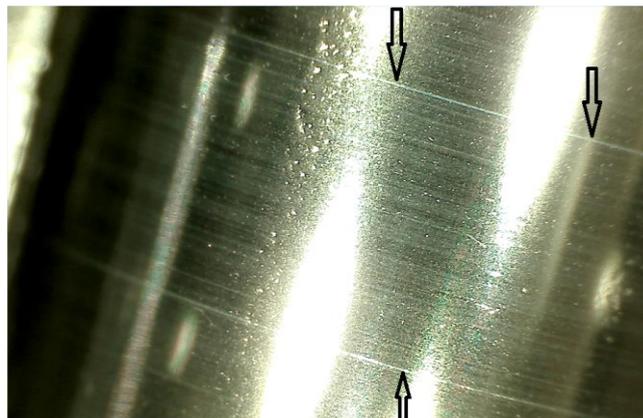
Рис. 9. Царапины на кулачке приводного вала ТНВД

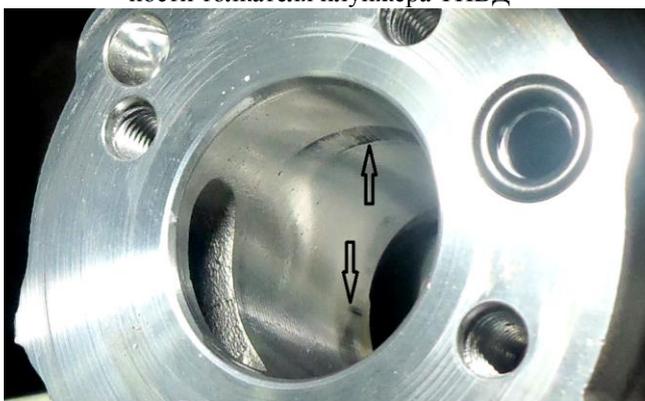
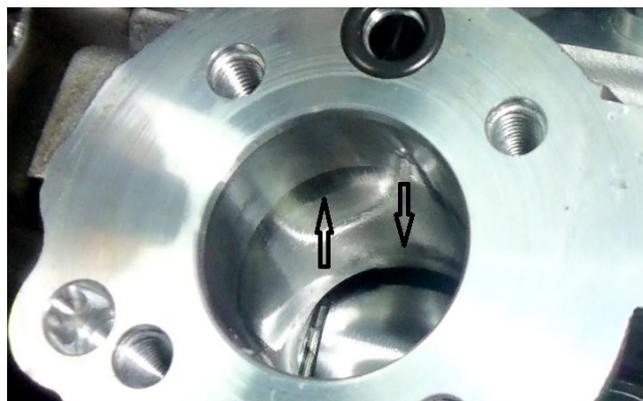
Рис. 10. Натирь в отверстии под толкатель плунжера корпуса ТНВД

Рис. 11. Следы изнашивания в отверстии под толкатель плунжера корпуса ТНВД

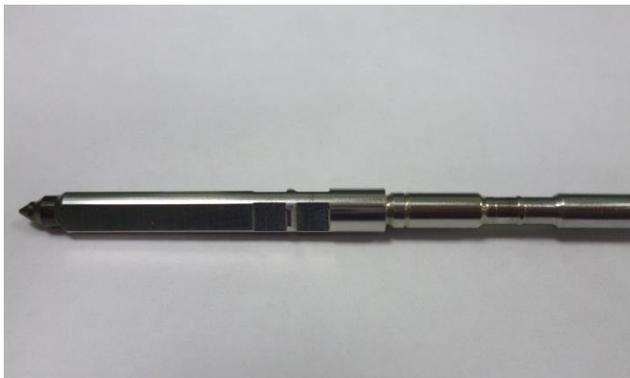
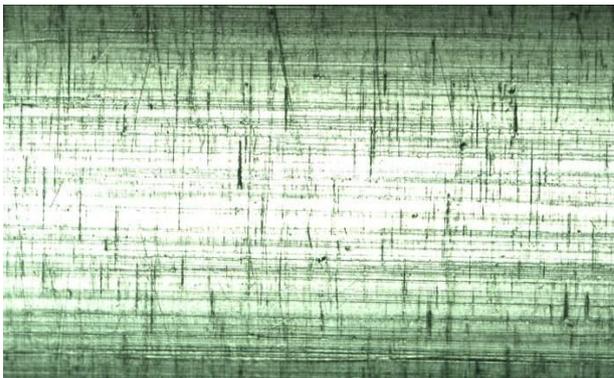
Образовавшиеся продукты изнашивания деталей ТНВД и абразивные частицы оксида алюминия, попавшие вместе с топ-

ливом в топливопроводы высокого давления и далее к форсункам, повреждают иглы топливных форсунок. Этот факт подтверждается исследованием цилиндрических поверхностей иглы разуконплектованной электромагнитной форсунки (рис. 12). На рис. 13 видны расположенные перпендикулярно друг к другу следы финишной механической обработки иглы и царапины от попадавших внутрь форсунки продуктов изнашивания деталей ТНВД. Часто наблюдается заклинивание игл форсунок из-за изнашивания деталей ТНВД.

Рис. 12. Игла электромагнитной форсунки

Рис. 13. Наружная цилиндрическая поверхность иглы форсунки с дефектами
