СПОСОБ УВЕЛИЧЕНИЯ ПРОДОЛЖИТЕЛЬНОСТИ ЖИЗНЕННОГО ЦИКЛА ПАССАЖИРСКОГО ПЛАЦКАРТНОГО ВАГОНА

METHOD FOR PASSENGER RESERVED SEAT CAR LIFE INCREASE

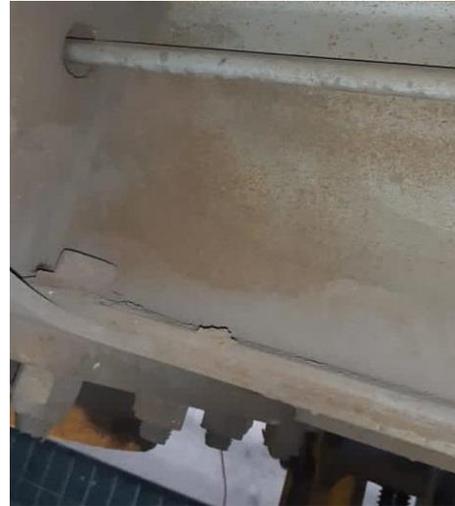
Визуальный осмотр хребтовых балок данных типов вагонов после длительной эксплуатации показал наличие на них коррозионных пятен по длине. Наибольшие коррозионные разрушения (по площади и глубине) наблюдаются в районе приварки к шкворневым и поперечным балкам вагонов с котловой и не котловой сторон (рис. 1).

Наличие коррозионных пятен в указанных местах фиксируется уже в начальный период эксплуатации. С увеличением срока службы вагона происходит рост коррозионных пятен по площади и глубине. При проведении плановых ремонтов эти пятна удаляются механическим путем [3, 4], а при дальнейшей эксплуатации возникают и растут вновь. Такая технология приводит к локальному уменьшению толщины балки и отмечены случаи сквозной

Рис. 1. Коррозионные пятна на хребтовой балке плацкартного вагона

Таким образом, с целью снижения и исключения коррозионных процессов [10] и продления долговечности, как хребтовой балки, так и вагона в целом необходимо осуществлять упрочнение элементов хреб-

товой балки в районе приварки промежуточных и концевых балок путем проведения на данных участках дробеструйной обработки, а также нанесения на эти участки дополнительного антикоррозионного покрытия.

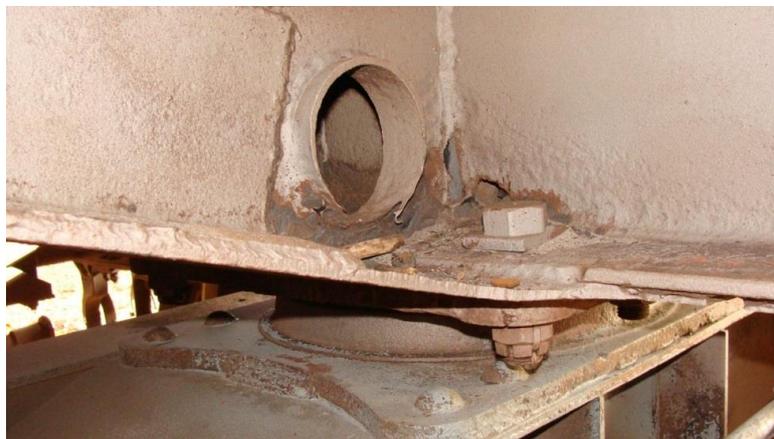
коррозии в этих местах после длительной эксплуатации вагона (рис. 2).

Рис. 2. Сквозная коррозия хребтовой балки пассажирского вагона

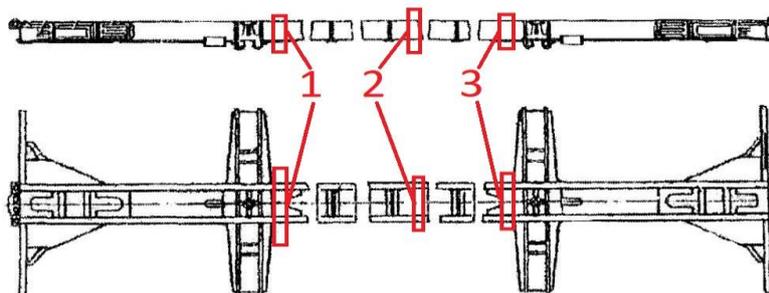
Изучалось наличие и распределение остаточных напряжений по длине хребтовой балки. Для проведения исследований

из хребтовых балок вагонов вырезано по 3 фрагмента. По одному с котловой и не котловой сторон вагона в районе приварки

к шкворневым балкам вагонов. И по одному в средней части балки на значительном удалении от привариваемых элементов рамы. Вырезка осуществлялась с использо-

ванием угловой шлифовальной машиной для исключения нагрева металлических элементов (рис. 3).

Рис. 3. Хребтовая балка плацкартного вагона [5]; 1, 2,3 – фрагменты

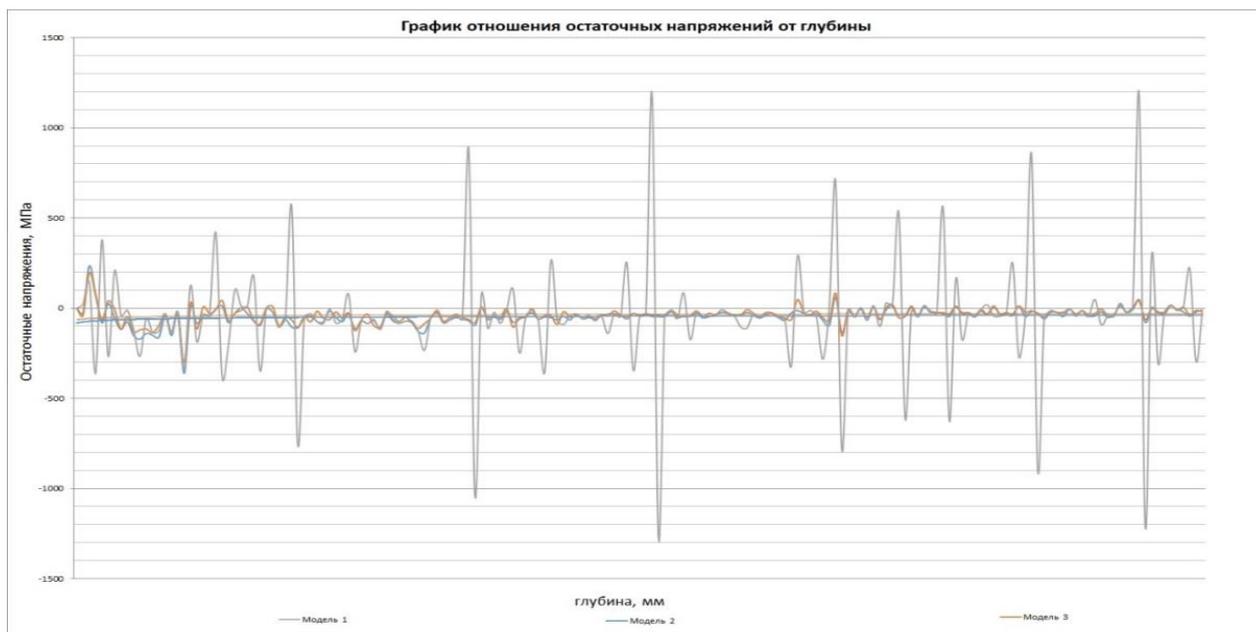
Результаты исследований свидетельствуют о наличии значительных остаточных напряжений в исследуемых местах хребтовой балки. Их распределение характеризуется широкой амплитудой значений, как отрицательных, так и положительных (рис. 4).

Отмечено, что на поверхностях хребтовой балки, где наблюдается интенсивная коррозия (котловая и некотловая стороны) фиксируются значительные положительные (растягивающие) остаточные напряжения, в других местах балки, не затронутых коррозией (рис. 4,5,6). Фиксируются отрицательные (сжимающие) напряжения.

Рис. 4. График распределения остаточных напряжений по глубине хребтовой балки (котловая сторона)

В процессе проведения исследования установлено, что в вырезанных фрагментах хребтовой балки, изготовленной в 1980 году с некотловой и котловой сторон вагона (в районе приварки к шкворневым эле-

ментам) фиксируются растягивающие напряжения. Их наличие инициирует [9] в этих местах при эксплуатации вагона протекание интенсивных коррозионных про-

цессов, которые и ограничивают длительность жизненного цикла вагона.

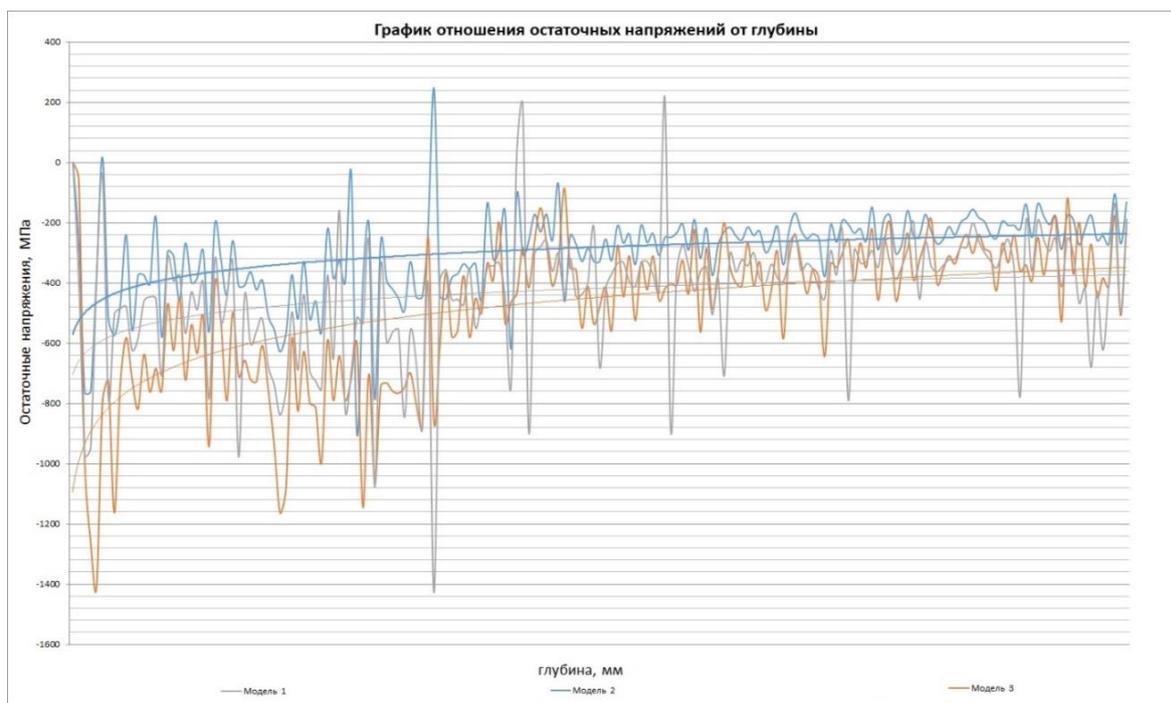
Рис. 5. График распределения остаточных напряжений по глубине хребтовой балки (середина)

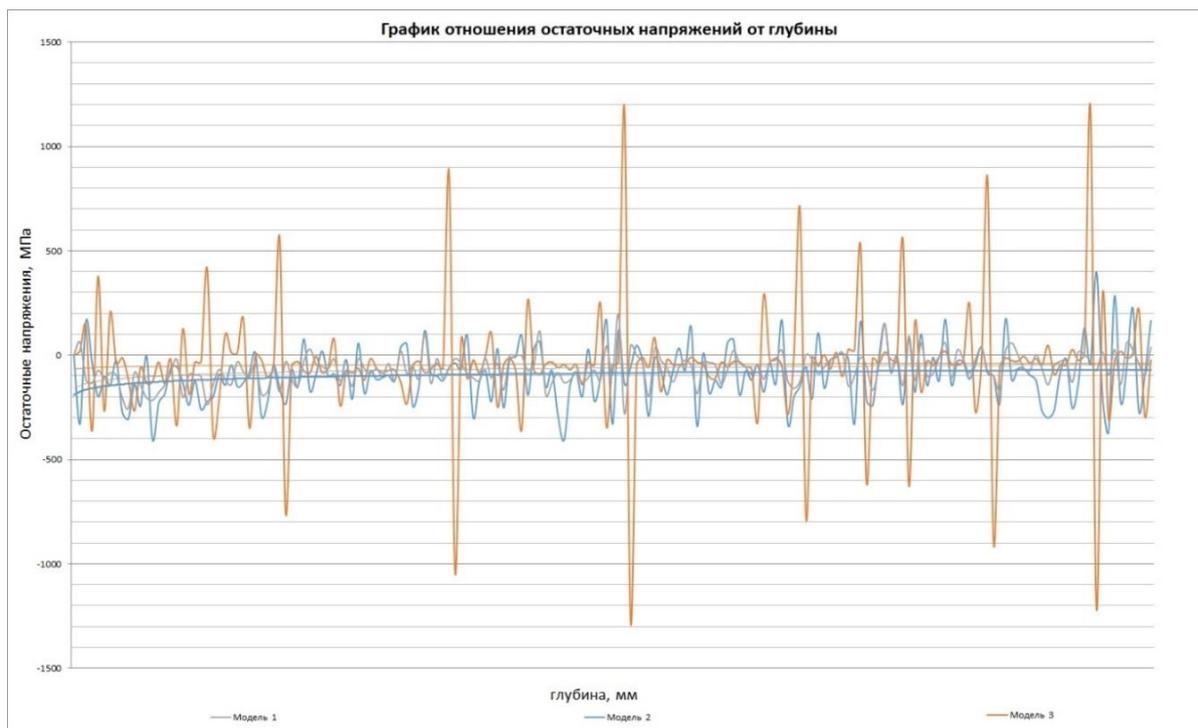
Рис. 6. График распределения остаточных напряжений по глубине хребтовой балки (не котловая сторона)
