РАЗРУШЕНИЕ КОРПУСА ТОПЛИВНОГО НАСОСА ВЫСОКОГО ДАВЛЕНИЯ ЛЕГКОВОГО АВТОМОБИЛЯ ВСЛЕДСТВИЕ КОРРОЗИОННОГО РАСТРЕСКИВАНИЯ

Изучено состояние материала корпуса топливного насоса высокого давления (ТНВД) легкового автомобиля, разрушенного в процессе эксплуатации. Установлено, что разрушение произошло в результате образования и развития трещины,

DESTRUCTION OF MOTOR CAR HIGH-LIFT FUEL PUMP CASING CAUSED BY CORROSION CRACKING

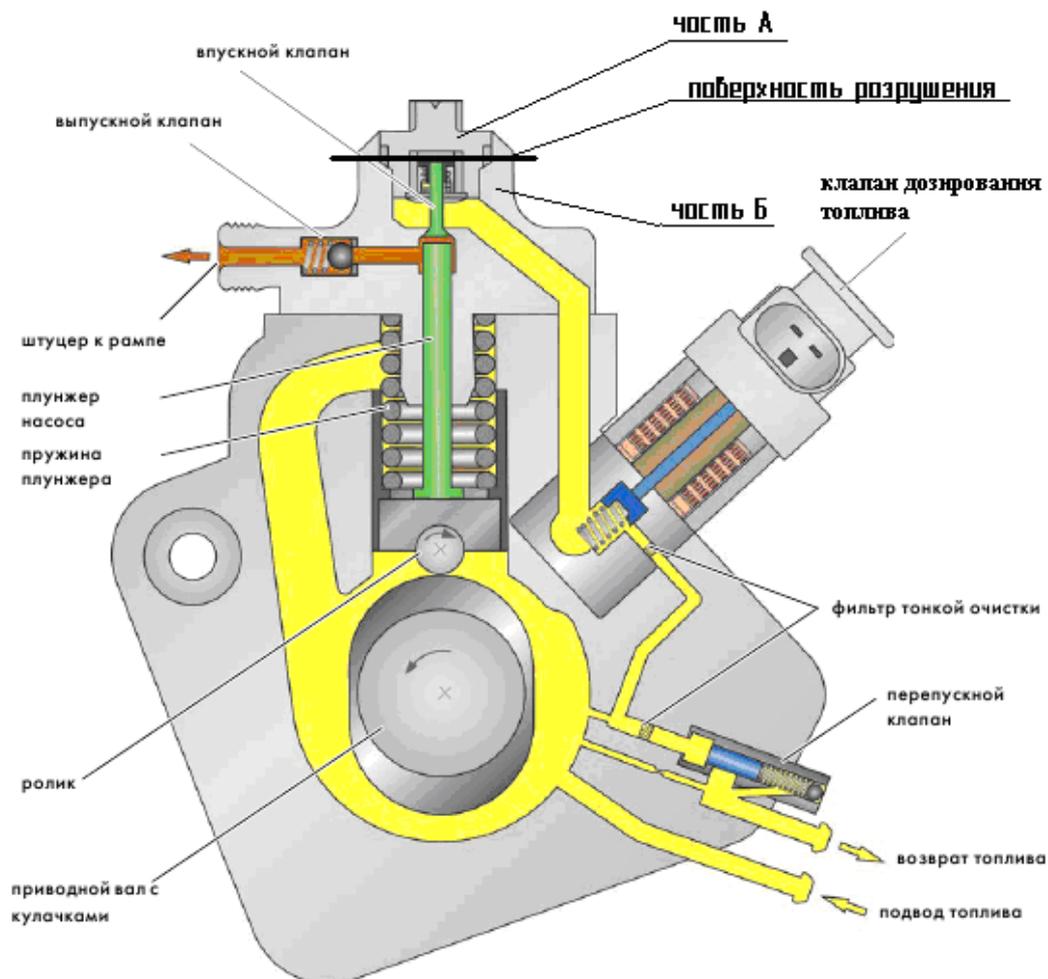
Рис. 2. Схема ТНВД

В процессе эксплуатации произошло разрушение камеры сжатия в области нижнего витка резьбы крышки впускного клапана ТНВД (рис. 2).
