## Влияние легирующих элементов Cr и V на коррозионную стойкость бесшовных нефтепромысловых труб из стали 13ХФА при эксплуатации в средах с повышенной концентрацией CO<sub>2</sub>

## Impact of Cr and V alloying elements upon corrosion-resistance of seamless oil-field 13HFA steel pipes at operation in environments with CO<sub>2</sub> increased concentration

Приведем анализ коррозионного разрушения бесшовной нефтепромысловой трубы из стали 13ХФА, изготовленной по ТУ 14-ЗР-124-2012, после 5 лет эксплуатации в промышленных средах, содержащих  $\text{CO}_2$ .

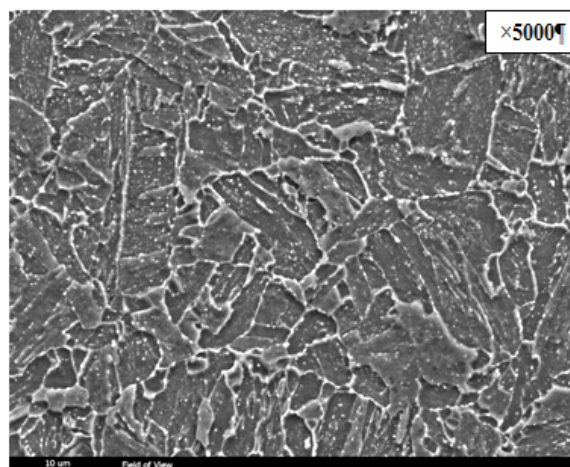
Рис. 1. Микроструктура металла образцов из стали 13ХФА

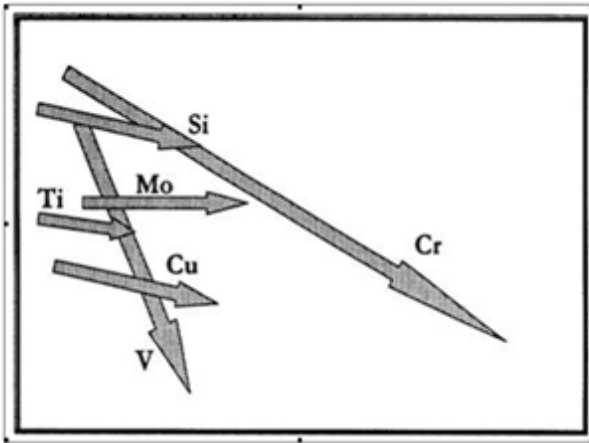
Как было отмечено выше, на защитные свойства продуктов коррозии может оказывать влияние состав стали. Зависимость скорости CO<sub>2</sub>-коррозии от концентрации легирующих элементов [5] представлен на рис. 2.

Рис. 2. Зависимость скорости CO<sub>2</sub>-коррозии от концентрации легирующих элементов
